## ESTRUCTURAS DE HORMIGÓN ARMADO EMPLAZADAS EN AMBIENTE MARINO

**Palabras Claves:** Hormigón, Ambiente marino, Estudio estadístico

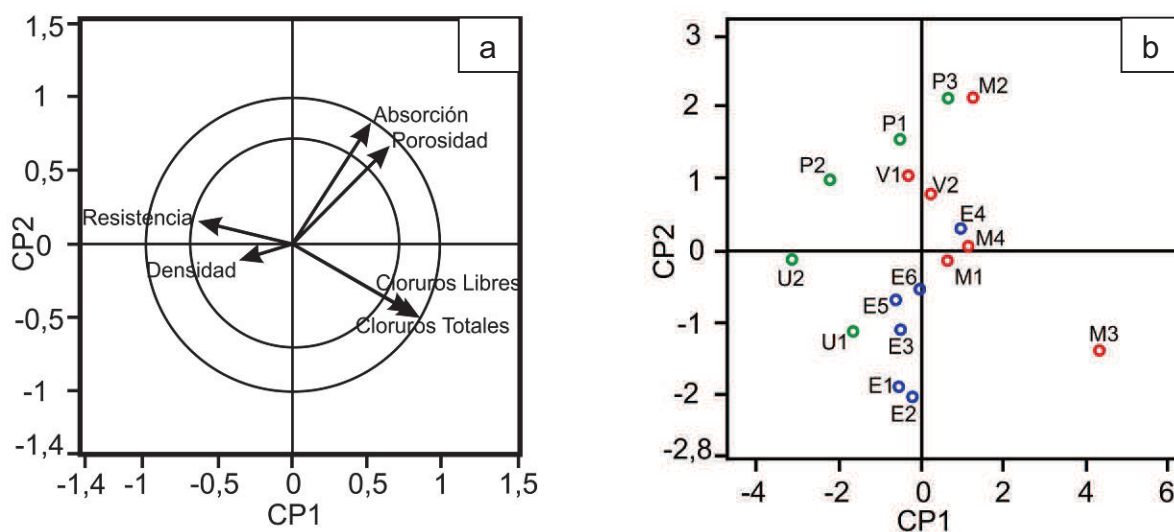
Figura 2: a. Gráfico de las variables en el plano de las dos primeras CP. b. Gráfico de las estructuras marinas en el plano de las dos primeras CP

En la figura 2b observa que las muestras de los espigones de Monte Hermoso (M) tienen los mayores valores de la primera CP que corresponden a las que mostraron menor resistencia en los ensayos físicos y son a su vez, las que tienen mayor contenido de cloruros. Las muestras del hormigón de la Ex usina de Ing. White (U) se ubican a la izquierda del gráfico, lo que indica que tienen los más bajos contenidos de cloruros y los mayores valores de resistencia. Los pilotes (P) también tienen, en general, valores negativos en la primera CP, mostrando un comportamiento similar al del hormigón de la Usina. El viaducto (V) y la estructura de Monte Hermoso (E), presentan valores cercanos a cero tanto positivos como negativos. Esta variación estaría relacionada con la ubicación de las muestras en relación al ambiente de exposición. Estos resultados son coincidentes con las conclusiones obtenidas en trabajos previos (4, 6). La mayoría de las muestras de las dos estructuras de Monte Hermoso (M y E) tienen valores negativos en la segunda CP, lo que indica alto contenido de cloruros. El hormigón del viaducto (V) y los pilotes de Ing. White (P)

presentan los valores más altos en la segunda CP lo que indica elevada absorción y porosidad. Las muestras de hormigón de la Usina tienen valores muy variables en esta CP.

- El estudio estadístico por el método de componentes principales permitió agrupar a las estructuras analizadas en función de la primera CP y relacionarlo de manera sencilla con el estado de conservación.
- Las que tienen valores positivos de la primera CP (M y V) son las que mostraron mayores signos de deterioro asociados a procesos corrosivos por la presencia de cloruros.
- Las que tienen valores negativos de la primera CP (P y U) son las que mejor performance han mostrado durante su vida útil.
- Las muestras cercanas al eje de ordenadas (estructura E) presentan un buen estado general, aunque con un incipiente grado de deterioro.
