ANTECEDENTES Y RELEVAMIENTO EDIFICIO DE LA IGLIESIA CATEDRAL DE QUILMES – PCIA. Bs. As. POSIBLES TECNICAS PARA SU RESTAURACION.

LIC. MLGA. Nelly H. Prieto – Prof.Adj. CONICET – CETMIC
E-mail: nhprie@cetmic.unlp.edu.ar

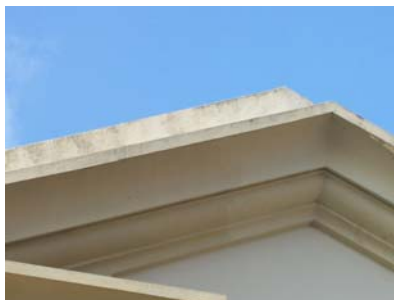
Cornisas: Presencia de humedad, fisuras, degradación de la superficie horizontal. Perfiles metálicos inferiores expuestos y con signos de corrosión. Ménsulas fisuradas.

Foto 12: Cornisa sobre calle Mitre.

Parcheo e impermeabilización de cornisas perimetrales. Retirar elementos adheridos (cables, luminarias, etc.). Retirar elementos sueltos limpiar, rellenar con mortero cementicio impermeable, cuidando que no pueda retener agua.

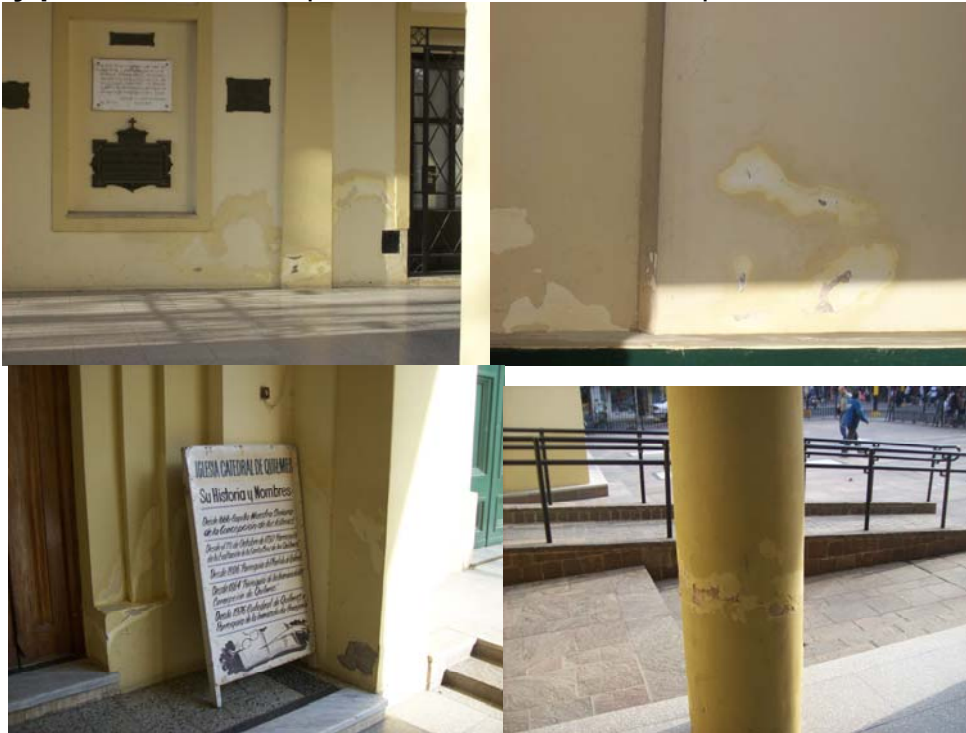
Balcones y anexos (curatoría y patio-jardín interno): presencia de humedad, fisuras. Perfiles metálicos inferiores expuestos y con corrosión (Fotos 13, arriba-izq.).

Foto 13: Frente exterior de la Iglesia. Humedad ascendente y efloración de mampostería producto de otras intervenciones ya sea en paredes, columnas y zócalos.

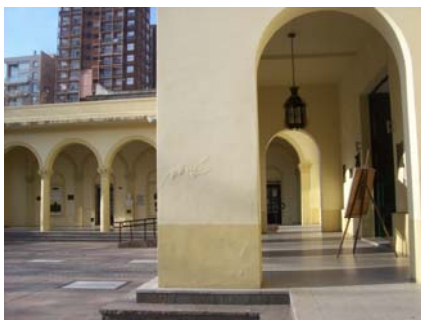
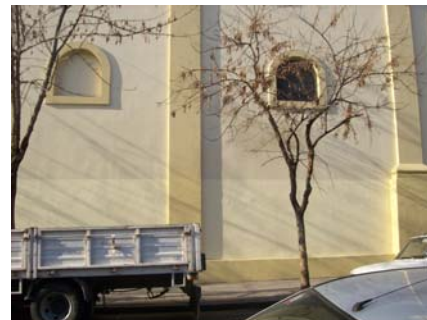
Foto 14: Humedad ascendente lineal a lo largo de la pared y columnas que dan a la calle Mitre.

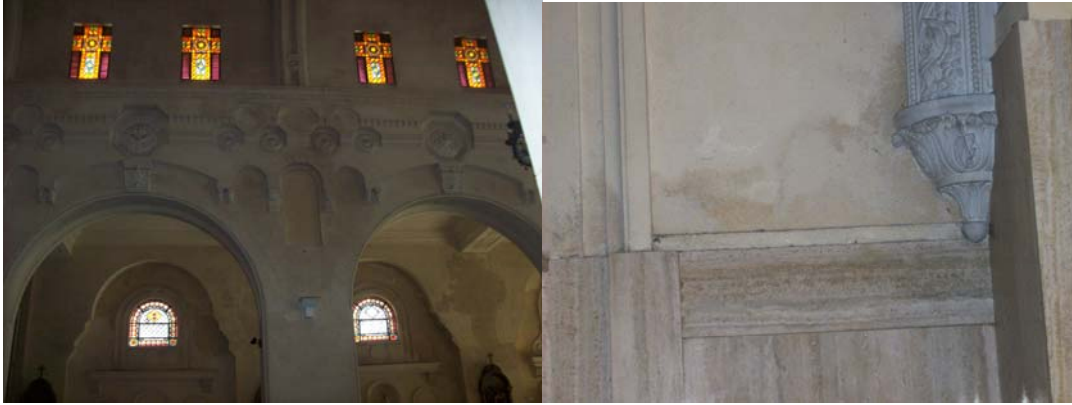
Foto 15: Interior Atrio. Humedad ascendente. Paredes mármoles. Paneo del Atrio sobre calle Mitre. Distintas patologías. Vitrales.

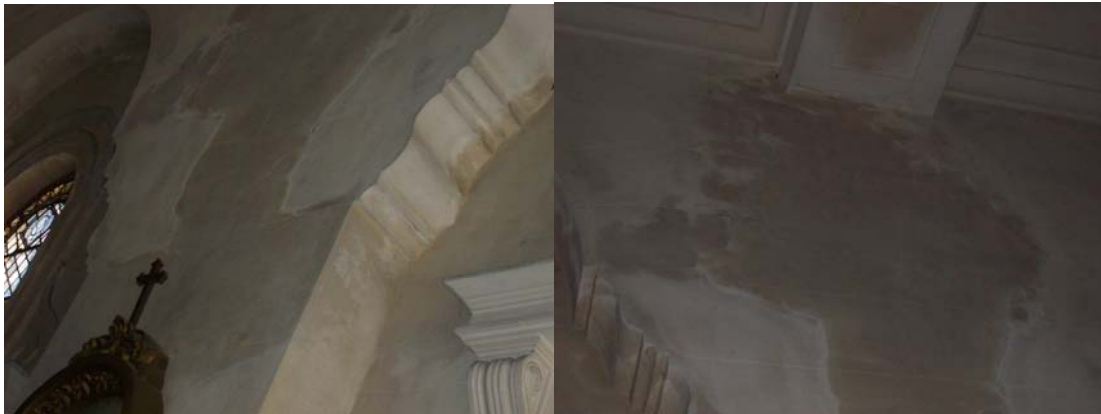
Foto 16: Interior. Sobre arcos. Humedad ascendente y descendente. Distintas restauraciones practicadas.

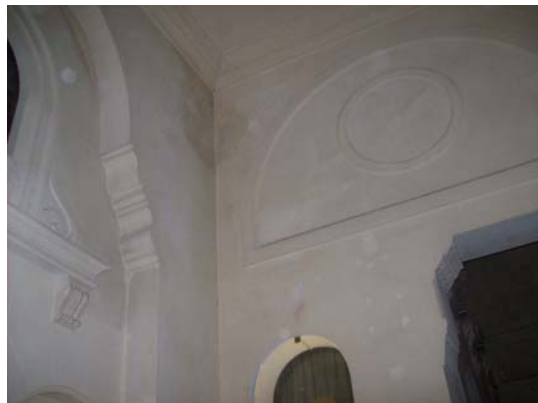
Foto 17: Humedad descendente. Por filtraciones desde el exterior (cornisas) Distintas restauraciones practicadas.

Presencia de humedad, fisuras y falta de adherencia del revestimiento y faltantes. Por deterioro de aislación hidráulica en caso de balcones y cornisas. Sobre todo por estancamiento del agua.
