# EVALUACION Y PUESTA EN VALOR DE UNA NAVE DE TALLER FERROVIARIO AFECTADA POR INCENDIO

Lilian Eperjesi<sup>(1)</sup>, Enrique Ferreyra Hirschi<sup>(2)</sup>, Ariel Vicente<sup>(3)</sup>

En este trabajo se presenta la evaluación de una nave afectada por un incendio, destinada en su origen a talleres ferroviarios y en la actualidad utilizada como archivo por la Universidad Nacional de Lanús. El edificio en estudio posee un sector en el que la estructura metálica de la cubierta ha colapsado por efecto de las altas temperaturas y sectores contiguos parcialmente deteriorados.

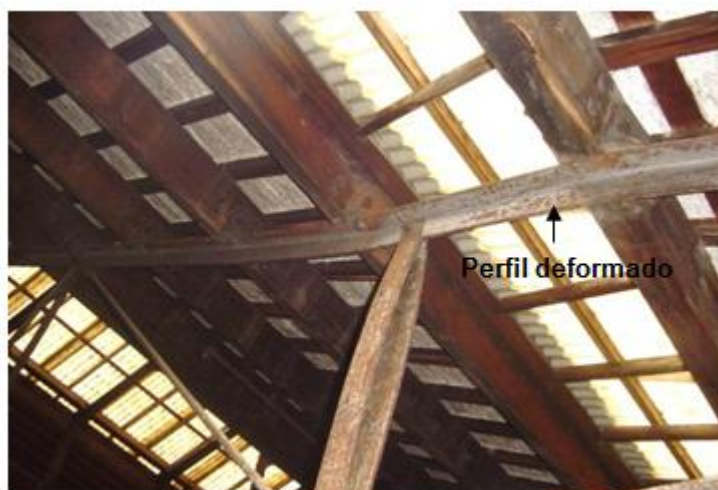
Los perfiles “T” que materializan el cordón superior de las cabriadas reticuladas se encuentran pandeados, tal como se observa en la Figura 4. La magnitud de la deformación se da en diferentes escalas, siendo mayor a medida que nos acercamos al sector de incendio.

**Figura 4: Perfil “T” deformado por efecto de la temperatura.**

Además, el ala de la cabriada que mira hacia el exterior de la estructura se presenta con mayores deformaciones respecto al ala que mira hacia la nave central, esto se debe a que el incendio se desarrolló con mayor vigor en la cara externa de la nave en estudio. El cordón inferior y las diagonales no presentan, en general, daños irreversibles debido a que los mismos estuvieron siempre sometidos, aún con el cambio de solicitaciones inducido por el incendio, a esfuerzos de tracción no muy diferentes a los previstos en el diseño. Respecto de los montantes, que están materializados por un par de planchuelas, tuvieron gran libertad para acompañar los desplazamientos y sólo sufrieron deformaciones irreversibles de pequeña magnitud en el nudo de encuentro con el cordón superior.

El cordón superior de las cerchas ubicadas en el sector próximo al incendio sufrió importantes deformaciones. A los efectos de devolverles su capacidad portante, se deben reemplazar por otros de similares características resistentes. Para el reemplazo se pueden utilizar los perfiles que se obtengan del desarme del sector incendiado, ubicados en el ala que mira hacia la nave central de la estructura. Los mismos conservan inalteradas las propiedades mecánico-resistentes, esta afirmación se desprende de los análisis metalográficos y de los ensayos de resistencia mecánica realizados en muestras extraídas de dicho sector.

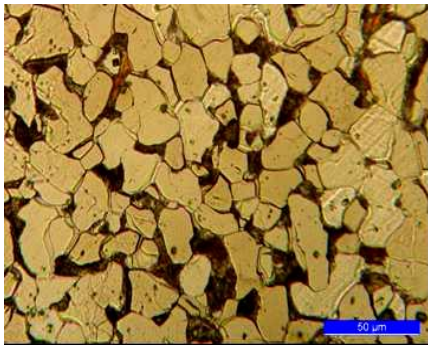
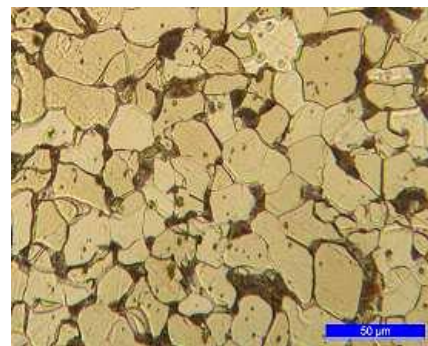
Las observaciones metalográficas manifiestan que todas las muestras analizadas contienen granos de ferrita inmersos en una matriz de perlita (eutectoide formado por ferrita y cementita). Del análisis del tamaño de grano surge que las muestras afectadas por la temperatura (M2 a M8) presentan un tamaño de grano mayor que la de referencia (M1), hecho que resulta más significativo en las muestras M5 a M8 tomadas de la zona en contacto directo con el incendio.

En las Figuras 3, 4 y 5 se presentan las micrografías de las muestras M1, M3 y M6 (obtenidas con un aumento de 500X), en las que a su vez se aprecia la diferencia que existe en una misma muestra, cuando se compara la parte central del tensor que ha estado expuesto a una menor temperatura, con la superficial.

**Figura 3: Micrografía muestra M1. Zona central (izquierda) y zona superficial (derecha).**

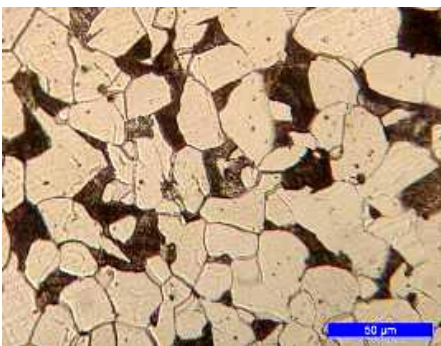
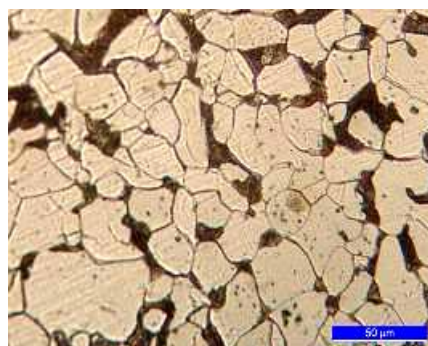
**Figura 4: Micrografía muestra M3. Zona central (izquierda) y zona superficial (derecha).**

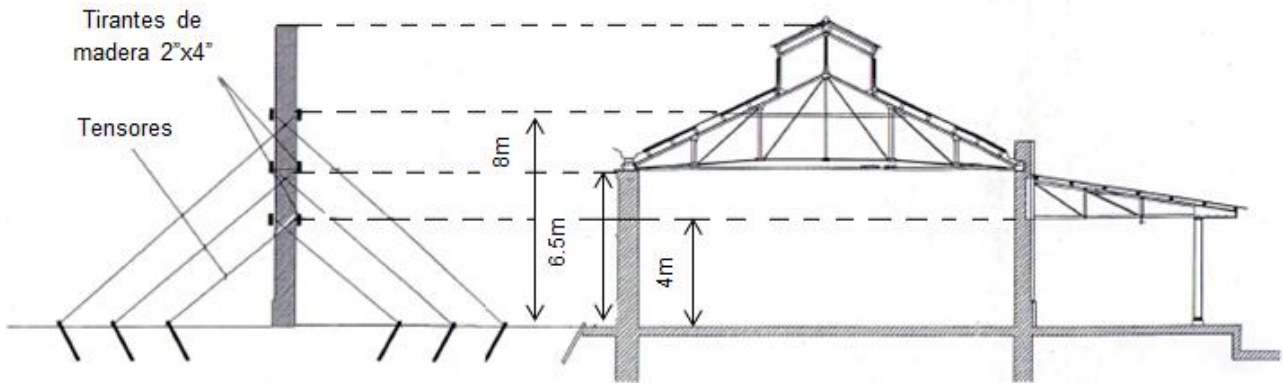
**Figura 6: Esquema en el que se aprecia la estabilización de muros divisorios.**

A los efectos de restituir la integridad de los muros divisorios afectados se considera una alternativa de mínima intervención visible, la cual consiste en el postesado de los mismos. Previo al postesado se deben estabilizar los muros, para ello se sugiere perforar el muro cada 3 m en sentido horizontal y en tres alturas: 4 m, 6.5 m y 8 m. Por estas perforaciones se deben pasar alambres de acero que se vinculan por un extremo a tirantes de madera y por el otro a un anclaje que se debe fijar en el suelo, según se indica en forma esquemática en la Figura 6.

Para llevar los muros a su posición vertical se debe aplicar una fuerza externa, mediante el uso de puntales y gatos hidráulicos. El muro debe ser llevado a su posición original de manera lenta y progresiva mediante la siguiente secuencia de trabajo: aflojar los tensores de la cara anterior, luego accionar los gatos y finalmente tensar los cables de la cara posterior, y así sucesivamente hasta alcanzar la verticalidad.

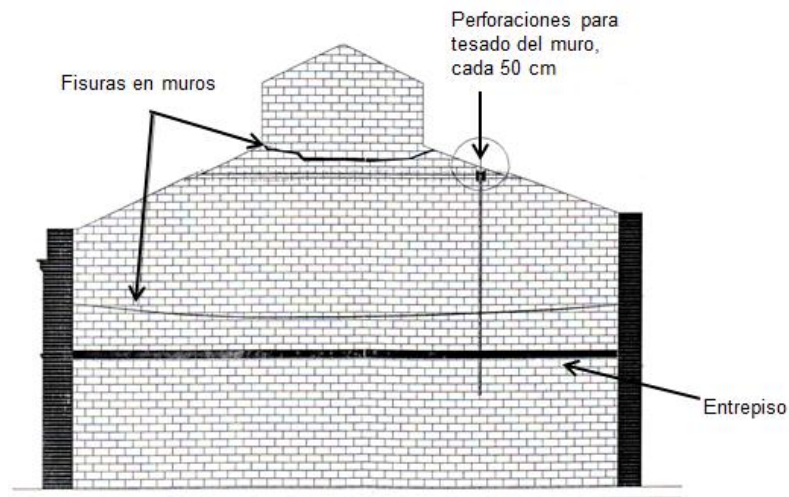
**Figura 7: Esquema en el que se aprecian las fisuras en el muro y la perforación para el tesado del muro.**

Con el muro en su posición definitiva, se deben realizar perforaciones verticales desde su cara superior, separadas 50 cm entre sí y de profundidad tal que permita atravesar todas las fisuras transversales más 1.5 m a partir de la última fisura atravesada. El diámetro de la perforación para empotrar la barra a tesar (de acero ADN y diámetro del 12), será de 25.4 cm los primeros 40 cm y de 5 cm el resto de su longitud, de acuerdo a lo esquematizado en la Figura 7 y al detalle presentado en la Figura 8.

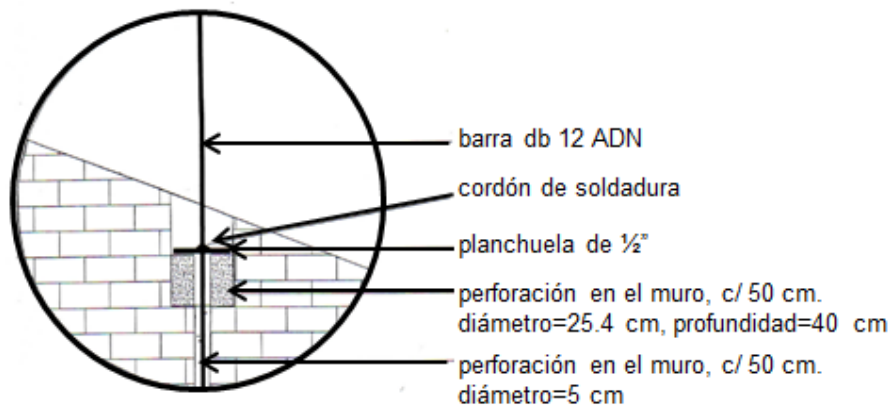
**Figura 8: Detalle de la perforación y ubicación de la barra para el tesado del muro.**

La planchuela posibilita la transferencia de carga de la varilla al hormigón. Para lograr dicha transferencia, una vez tesada la barra se la debe soldar a la planchuela, según se indica en la Figura 8.
