Relevamiento de Piezas Arquitectónicas de Valor Patrimonial de la Ciudad de Concordia – Entre Ríos.

Magdalena Gorroño - Nadia Vietta - Jorge D. Sota

GIICMA-Facultad Regional Concordia-Universidad Tecnológica Nacional
Salta 277 - CP E3200EKE - Concordia - Entre Ríos – Argentina
giicma@frcon.utn.edu.ar

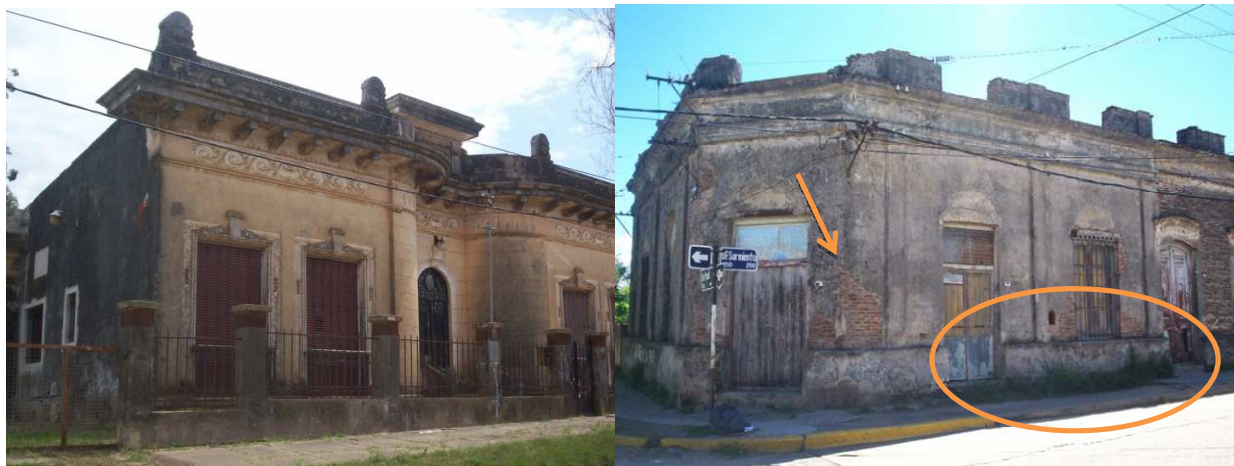
Crecimientos biológicos, de dos tipos de acuerdo al daño: bajo o alto. El daño bajo, es por ejemplo el producido por microorganismos como algas, hongos y líquenes que originan alteraciones superficiales en los materiales de las fachadas. El alto, es generalmente atribuido a la invasión de arbustos y árboles como por ejemplo el palán palán (*Nicotiana glauca*), que se ha detectado en diversos edificios inspeccionados en particular en coronamiento y en balcones. El *palán palán* es una planta nativa del noroeste argentino, pero se la ha observado en muchos pueblos y ciudades del norte y centro del país, donde crece sobre muros de construcciones y en terrenos baldíos.

Figura 3: Ataque de microorganismos, crecimiento biológicos, desprendimiento de revoques.

Todas las especies vegetales al desarrollar sus raíces pueden originar fisuras y desprendimientos de revoques, fundamentalmente en ciclos de mojado y secado como el originado por lluvias.

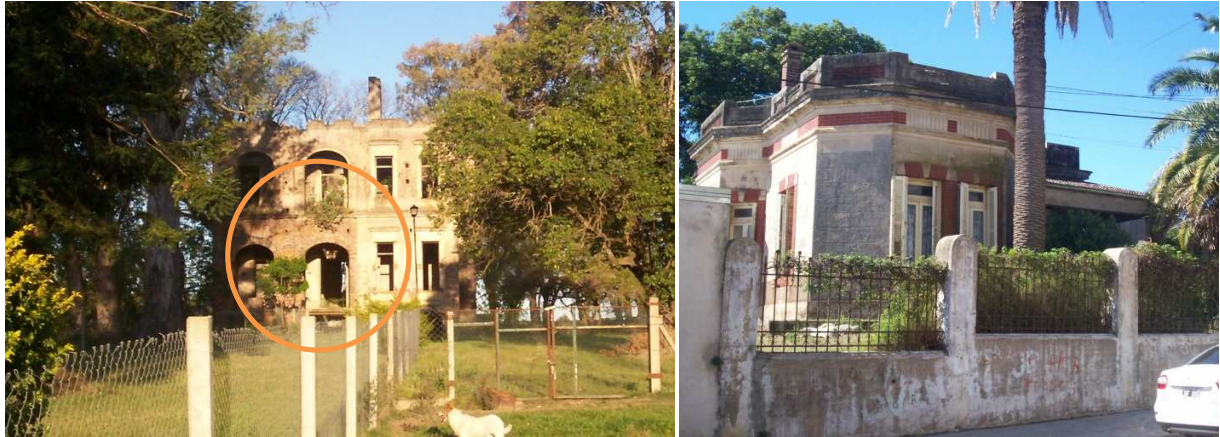
En la mayoría de las fachadas se ha observado, particularmente en los coronamientos, la presencia de colonización liquénica. Los líquenes son asociaciones simbióticas entre un alga (fotobionte) y un hongo (micobionte) de cuya interacción se origina un talo estable, con estructuras y fisiología específicas. Son organismos, que se desarrollan en las superficies de diversos sustratos inertes u orgánicos y con distintas condiciones ambientales, aunque siempre es necesario un pH neutro y altos registros de humedad.

Figura 4: Crecimiento de arbustos, formaciones liquénicas.

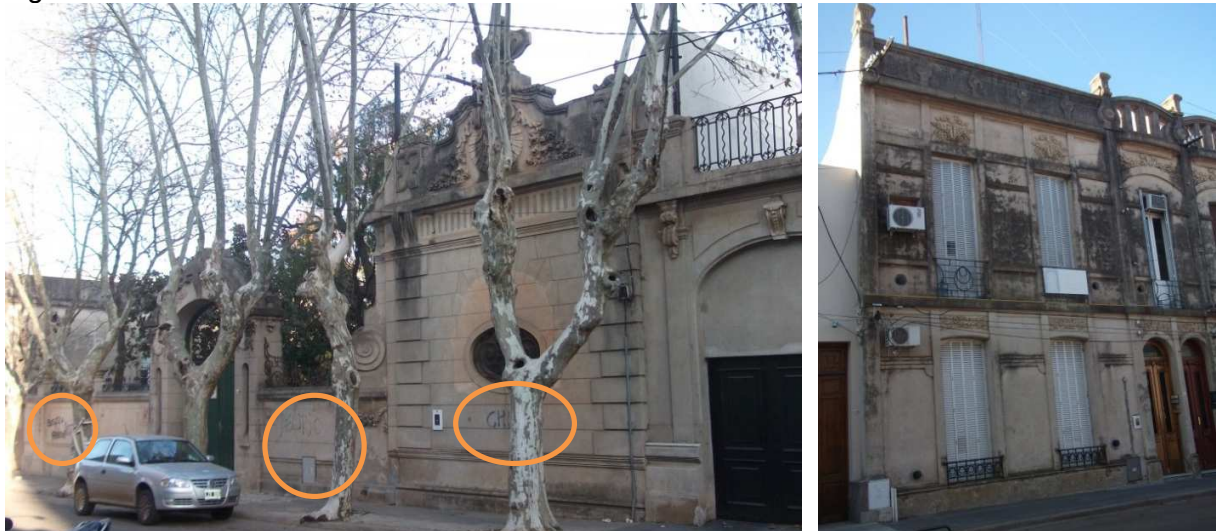
Grafitis y afiches publicitarios o películas superficiales que afectan a las fachadas, en algunos casos.

Figura 5: Grafitis, crecimientos biológicos.

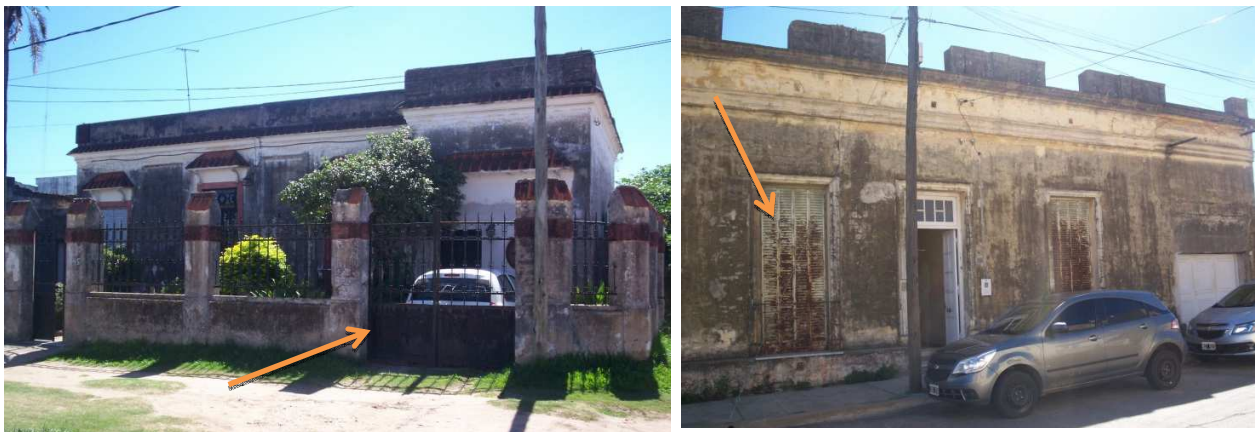
Corrosión de elementos metálicos: en diversas fachadas se ha observado la existencia de procesos de corrosión en diferentes etapas de su desarrollo. Este proceso se ha visualizado en construcciones de principios del siglo XX en particular en los refuerzos

estructurales ejecutados con perfiles doble T en cornisas y balcones o en elementos ornamentales (rejas, petriles, etc.), como así también en caños embutidos de canalización de aguas pluviales.

En construcciones de mediados de siglo XX ejecutadas con elementos estructurales de hormigón armado, también se observa el proceso corrosivo de sus armaduras que incrementa el volumen del metal provocando tensiones de tracción en los materiales de recubrimiento, a los que puede fisurar y en casos extremos logra desprenderlos dejando las armaduras al descubierto.

En el caso de los **balcones o componentes ornamentales** de dimensiones significativas, el proceso de corrosión resulta crítico cuando la pérdida de la capacidad portante de los perfiles o de los hierros de refuerzo conlleva al colapso y caída de partes constituyentes del balcón o de los componentes de la fachada.

Sin embargo, existen signos externos que alertan que se ha iniciado el desarrollo del proceso de corrosión como ser manchas de óxido, fisuras longitudinales y espaciadas de acuerdo a la ubicación de los elementos metálicos y, en la última etapa, desprendimientos del material de recubrimiento.

La corrosión, la alteración y desprendimientos de los revoques en los cielorrasos de los balcones o en cornisas, ménsulas, etc., se acelera generalmente por la filtración de agua desde el piso de los mismos provocada por diferentes causas:

- Incorrecta evacuación de aguas por obstrucción de desagües pluviales, o por escasa pendiente o contrapendiente en los balcones de caída libre.
- Deterioro del solado por caducidad de la aislación hidrófuga, por baldosas sueltas o rotas, o envejecimiento del material de las juntas.
- Envejecimiento de juntas entre carpintería y solado, oxidación de barandas de hierro en contacto con el solado o inadecuada resolución del encuentro entre el solado y el paramento.

Figura 6: Corrosión de elementos metálicos, desmejoramiento de cerramientos

Debe recordarse que los balcones son elementos de fachada cuyas estructuras de sostén funcionan en voladizo por tanto, siendo su capacidad de carga limitada, es importante no incorporar sobrepesos excesivos (macetas, materiales varios, etc.) y efectuar un mantenimiento periódico para verificar la impermeabilización, el sellado de las juntas y el correcto drenaje de las aguas en los desagües pluviales. El deterioro de los balcones ya sea por sobrepeso o por deficiencia en la aislación hidrófuga provoca daños progresivos, fundamentalmente corrosión de los perfiles doble T que de no subsanarse pueden provocar el colapso de su estructura.

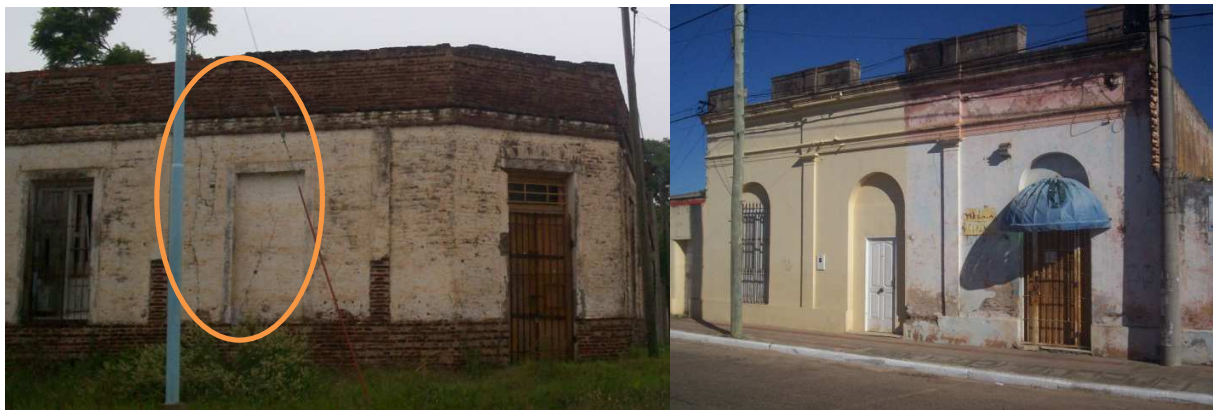
Desprendimientos de revoques que pueden tener origen en alteraciones de los materiales cálcicos por procesos de circulación de agua en su red de poros.

La lixiviación del hidróxido de calcio originado en la hidratación de la cal o el cemento utilizado en la elaboración de los revoques tiene como consecuencia la disgregación del mortero. Cuando el agua contiene sales, en particular sulfatos, puede dar origen a desprendimientos del revoque por procesos de cristalización expansiva en ciclos recurrentes de mojado-secado mientras que en algunos pocos casos pueden originarse reacciones químicas con similares consecuencias pero con distinto origen

Presencia de fisuras o separaciones del material que pueden tener distintos espesores, como así también génesis diferenciadas. Las fisuras se originan cuando el material no puede soportar las tensiones de tracción a las que lo someten distintos tipos de acciones. En los revoques casi siempre se deben a procesos de contracción por secado o acciones térmicas mientras que las afectan a los muros de mampostería pueden atribuirse a causales físicas como ser asentamientos diferenciales o por acción de las cargas.

En elementos de hormigón armado las fisuras pueden tener distintas causas siendo las más complejas las debidas a las cargas que, casi siempre, se observan en elementos estructurales sometidos a flexión.

En las placas de roca también aparecen fisuras originadas en esfuerzos que no pueden soportar, fundamentalmente estas fisuras pueden llegar a romper parte de las mismas o desprenderlas. La situación descrita hace necesario implementar técnicas de reparación que no afecten su apariencia ni la de la construcción

Figura 7: Formación de fisuras, desprendimientos de revoques.

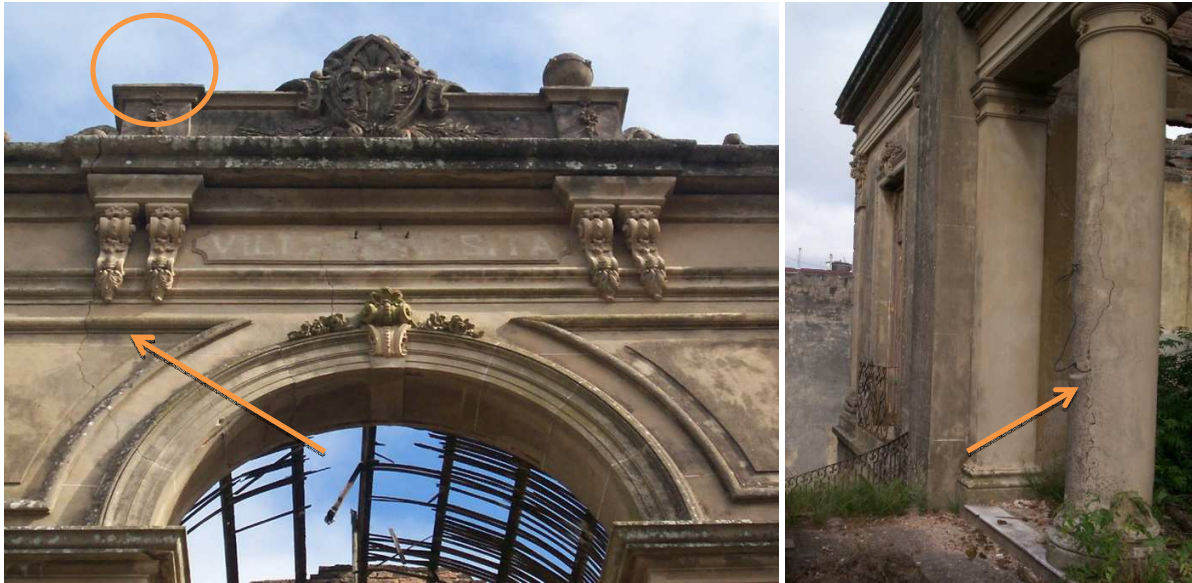
Elementos decorativos en las fachadas que no tienen funciones estructurales, su existencia hace a la composición estilística de las mismas. Generalmente los faltantes de elementos decorativos, sean totales o parciales, se originan por la corrosión de los elementos metálicos de fijación y/o de refuerzos, ya que produce esfuerzos en el material generando fisuras y finalmente su desprendimiento.

Figura 8: Importante grado de fisuración de elementos portantes, deprendimiento de ornamentaciones.
