# ESTUDIO TECNICO-ECONOMICO PARA LA RESTAURACION Y PUESTA EN VALOR DE LA ESTACION CENTRAL HIDRAULICA DEL PUERTO LA PLATA

Laboratorio de Entrenamiento Multidisciplinario para la Investigación Tecnológica – LEMIT  
Calle 52 E/121 y 122. Tel. 483-1141/44 – E-mail dirección@lemit.gov.ar

*Relevamiento de patologías. Recomendación de procedimientos y técnicas para su reparación.* Ings. Luis P. Traversa y Fabián H. Iloro. Tcos. Néstor H. Russo y Sebastián O. Marquez. CIC-LEMIT.

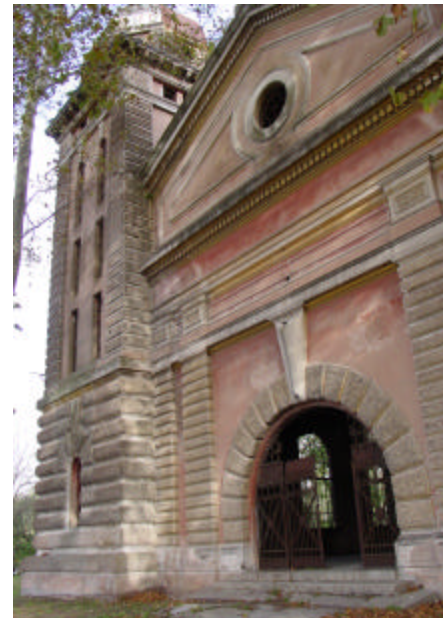
Fig.3. Estación Central, vista de frente.

**Aberturas.** El edificio tiene en el ingreso principal un portón de hierro (Ver fig. 3.), con una de sus cuatro hojas desmontada (depositada en el hueco correspondiente al acumulador ubicado en la torre derecha); en cada lateral y a la altura de la Sala de Calor, posee una puerta metálica. En su perímetro hay ventanas de hierro, carentes de vidrios, en algunas de las cuales faltan los elementos divisorios. En todos los casos se observan procesos iniciales de corrosión que todavía no comprometen significativamente las secciones de las piezas que conforman las aberturas ni los marcos de las ventanas y de las puertas.

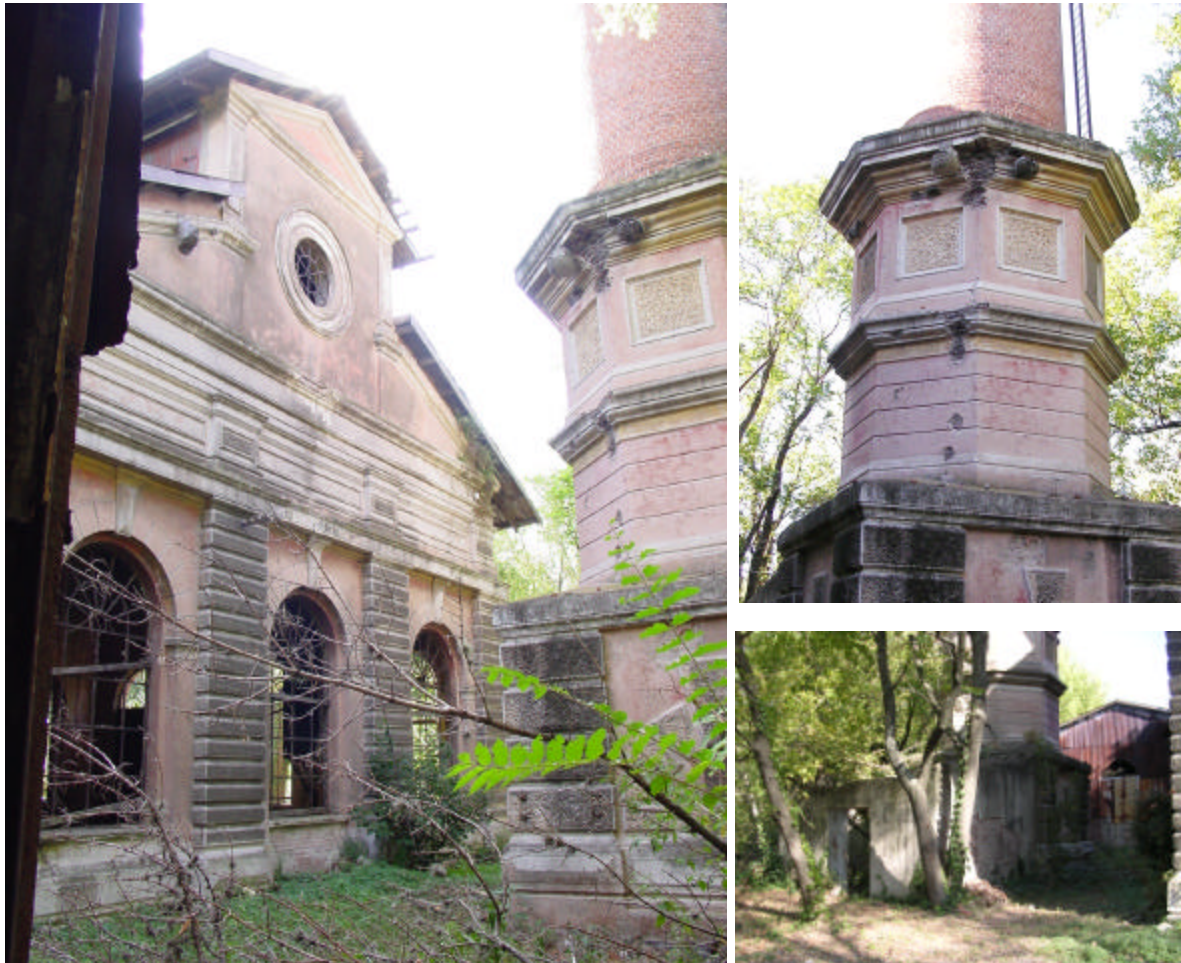
Fig. 4. Chimenea de la Estación Central y construcciones anexas.

**Chimenea y construcciones adyacentes.** Construida con ladrillos cerámicos de máquina, la chimenea presenta una fisura en el tramo inferior y el desmoronamiento de la parte superior de la misma. La escalera metálica se encuentra desprendida al cortarse el suncho que la sujetaba al coronamiento desmoronado. Las construcciones adyacentes a la chimenea (presumiblemente, locales sanitarios construidos con posterioridad) se encuentran seriamente afectadas.

Visto el derrumbe del coronamiento de la chimenea y la existencia de fisuras en su parte inferior, es necesario proceder a su reparación ya que este elemento presenta una fuerte identificación con la función original del edificio. Las técnicas de reparación son las habituales en este tipo de estructuras, siendo conveniente la colocación de alguna protección especial a los ladrillos para su preservación, en particular considerando que la chimenea no cumpliría funciones a futuro.

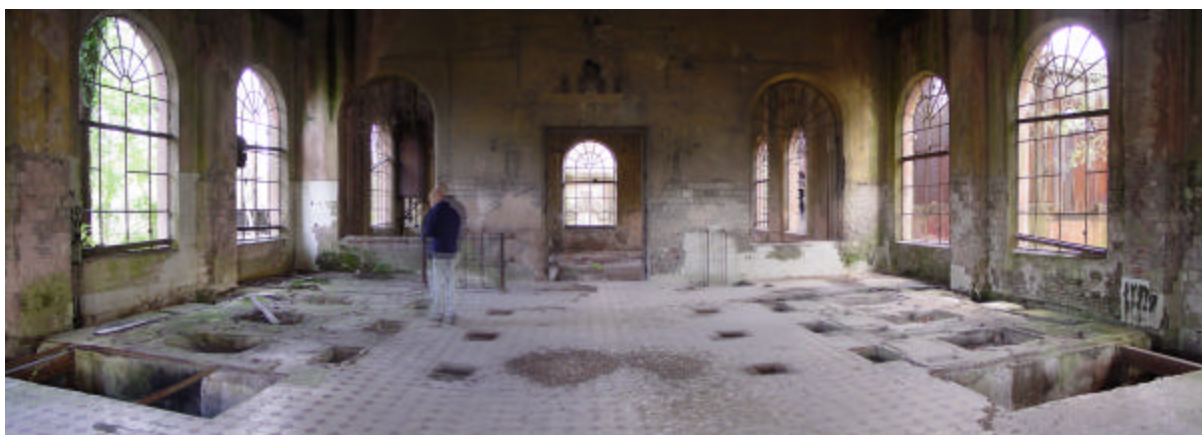
Fig. 8. Interior de la Sala de Máquinas.

**Solados.** En correspondencia con las funciones desarrolladas en los diferentes sectores del edificio, se observan dos tipos diferenciados de solado. En la Sala de Máquinas está conformado por baldosas cerámicas octogonales de color gris amarillento combinadas con otras cuadradas de color rojo oscuro que presentan el desgaste típico del uso, a lo que se suma la existencia de pequeñas fisuras que nacen en los bordes y se extienden hacia el interior (largo máximo 2 cm), originadas casi con seguridad durante el proceso de cocción.

Dado su valor patrimonial, los pisos deberían ser conservados aunque sea en algún sector. Las baldosas cerámicas deberán ser acondicionadas para su mantenimiento y, en particular, debe iniciarse un proceso de limpieza con técnicas habituales según el siguiente esquema:

- Lavar enérgicamente de modo manual con cepillo, agua y detergente. Puede emplearse también un hidrolavado a baja presión.
- Levantar los sectores que se encuentran sueltos y volver a colocarlos. Previo a la recolocación de las baldosas y a la colocación del nuevo solado en los sectores faltantes, deberá rehacerse el contrapiso.

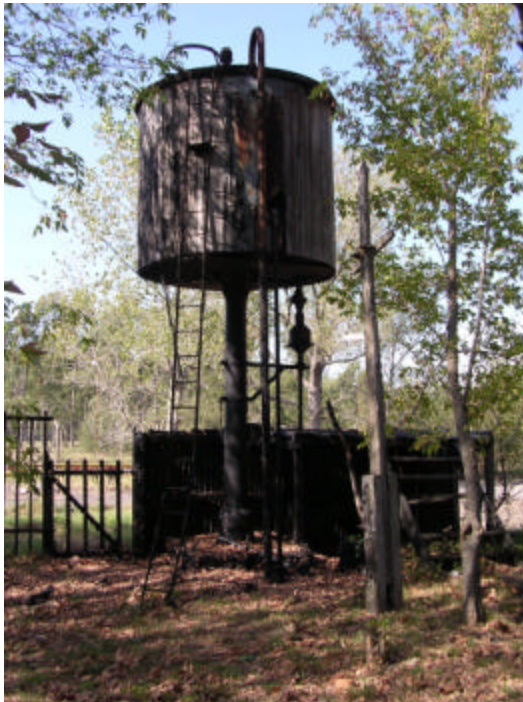
Fig. 12. Depósito de combustible.

**Depósitos de combustible.** Localizados detrás de la Estación Central Hidráulica, los tres depósitos de combustible, presumiblemente construidos con posterioridad a la Estación (ya que ésta fue prevista para funcionar a carbón), presentan características diferenciadas: (a) uno de ellos, ubicado sobre una columna metálica, de interior metálico y revestimiento exterior de madera, se presenta en buen estado de conservación (Fig. 12); (b) los restantes, son metálicos, cilíndricos, con capacidades diferenciadas y ubicados al nivel del terreno, dentro de un muro perimetral de pequeña altura construido en mampostería de ladrillos para contención de derrames. En este sector se observa el suelo fuertemente contaminado con hidrocarburo, por lo cual debe preverse una técnica para reversión de la contaminación (Fig. 13).

**Depósitos de combustible.** Deben ser acondicionados, iniciándose la tarea con una limpieza para eliminar la presencia de hidrocarburos, restitución de partes faltantes, arenado y recubrimiento con pinturas adecuadas.

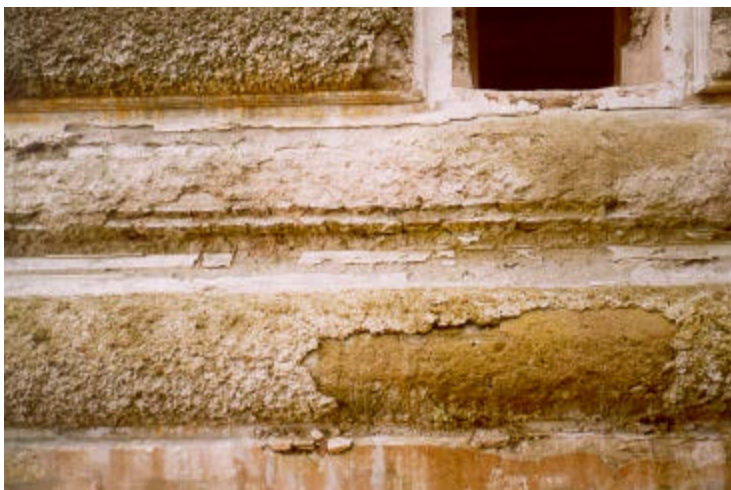
Fig. 14. Detalle de moldura externa (almohadillada).

**Molduras.** Entre las molduras exteriores, las correspondientes al almohadillado (ejecutado con mortero cementicio al cual se incorporaron trozos de material cerámico de distintos tamaños) exhiben faltantes en algunos sectores, las que aportan la ornamentación de detalle, reforzadas con planchuelas metálicas, se presentan fuertemente corroídas y con desprendimiento del material al aumentar el volumen de la planchuela por efecto de proceso corrosivo. Las restantes molduras exteriores, así como la totalidad de las interiores, han sido realizadas con mortero tradicional y presentan la misma degradación que los revoques: en algunos sectores exhiben desprendimientos (mayoritariamente, en los laterales del edificio), atribuibles a la ausencia del alero que le confería algún tipo de protección contra el agua de lluvia que degrada los materiales cementicios y posibilita los procesos de corrosión de los elementos metálicos. (Ver Fig. 14).
