## **ESTADO DE CONSERVACIÓN DE UNA ESTRUCTURA EN LA LOCALIDAD COSTERA DE MONTE HERMOSO (PROVINCIA DE BUENOS AIRES)**

### **RESUMEN**

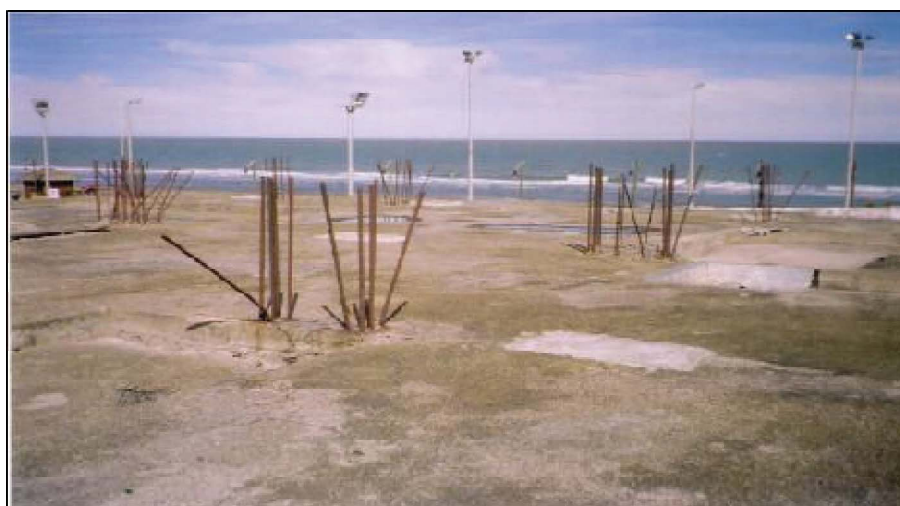
Figura 1: Vista sobre 1º nivel de la estructura estudiada

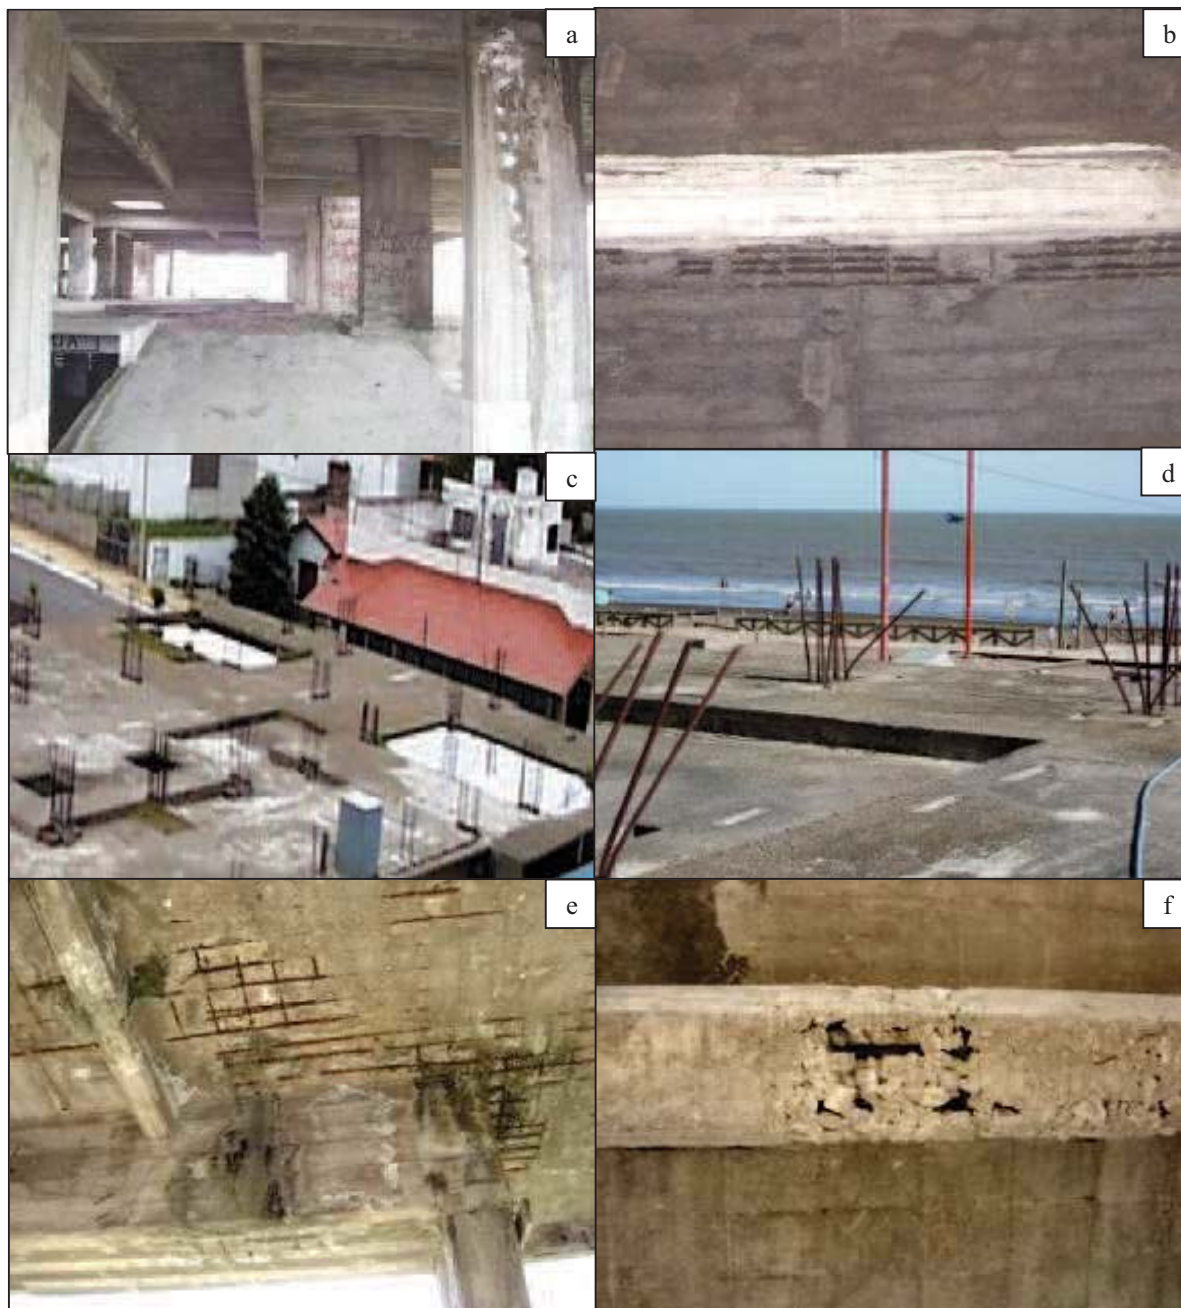
Las vigas, losas y columnas internas se encuentran en buen estado de conservación, teniendo en cuenta el tiempo transcurrido desde su ejecución (figura 2a). Aquellas zonas que sufrieron la acción del escurrimiento del agua de lluvia, por ejemplo las vigas del hueco de la escalera, muestran signos de un proceso de corrosión avanzado con desprendimiento del hormigón de recubrimiento y la armadura de refuerzo expuesta (figura 2b). Se constató la acumulación de agua de lluvia en los sectores de bajo-losa del primer piso (figura 2c y d). Esta situación generó un microclima de elevada humedad que favoreció el proceso de corrosión de las armaduras. Sobre la superficie inferior de las losas de ese sector, se observó un avanzado estado de deterioro, con eflorescencias, manchas de óxido, mallas de acero a la vista y corroídas, fisuración y desprendimiento del hormigón de recubrimiento (figura 2e). Algunos elementos estructurales presentan “nidos de abeja” o coqueas, a causa de un mal llenado del encofrado y/o una insuficiente compactación del hormigón (figura 2f).

Figura 2: Relevamiento de la estructura. a: vigas, losas y columnas internas. b: vigas corroídas en sectores cercanos al hueco de escalera. c y d: acumulación de agua de lluvia en los sectores de bajo losa del primer piso. e: superficie inferior de losas. f: coquera en viga.

- El abandono temporario de la estructura produjo una situación no prevista en relación a la acumulación de agua de lluvia en los bajo-losas y escurrimiento en los huecos de la escalera. Esta disponibilidad de humedad constante favoreció el proceso de corrosión generado por la presencia de cloruros.

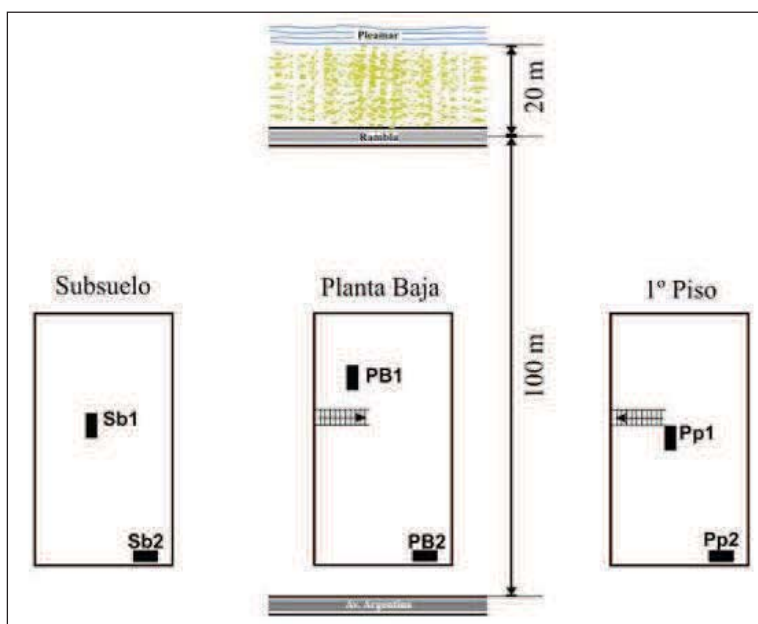
hormigón. Es por ello que para realizar el muestreo, se seleccionaron tres sectores diferentes para relacionar la penetración de cloruros con la ubicación relativa al frente de vientos y a la altura de los diversos niveles. Se muestrearon los siguientes elementos estructurales: dos columnas en Planta Baja, PB1 (interna) y PB2 (lateral resguardada del agua de lluvia); dos columnas en Subsuelo, Sb1 (interna) y Sb2 (externa) y la escalera central y viga lateral en 1º piso, Pp1 y Pp2. La figura 3 muestra un esquema de la planta de la estructura y los sectores de muestreo.

Figura 3: Esquema de la planta de la estructura y los sectores de muestreo.

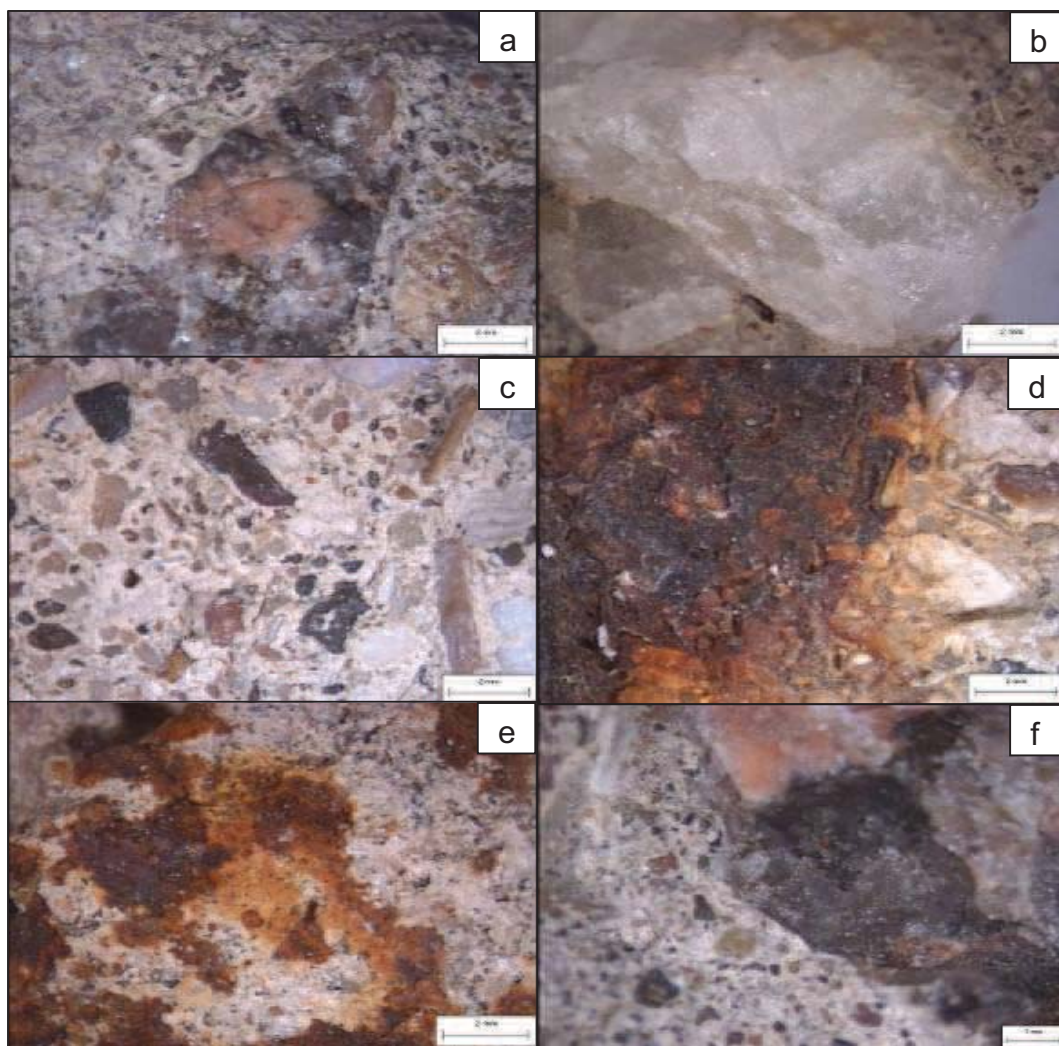
En todas las muestras analizadas, el agregado grueso es una piedra partida granítica y en algunos casos, se observaron además cuarcitas. El agregado fino es una arena natural de origen marino, constituida en forma predominante por rocas volcánicas y valvas carbonáticas, con cuarzo y feldespato subordinados. Con estereomicroscopio no se observó microfisuramiento ni productos de neoformación en ninguna de las muestras estudiadas. El hormigón presenta muy buena compacidad, los contactos agregado–mortero son netos y las cavidades de aire accidentalmente accidental, se encuentran vacías. Se observaron diferentes tonalidades en la zona circundante a las armaduras que presentaban un avanzado estado de corrosión, identificándose óxidos e hidróxidos de hierro (magnetita color rojo oscuro, hematita, rojo intenso y goetita/lepidocrocita de colores ocres). En la figura 4a se muestra la piedra partida granítica que constituye el agregado grueso. Las partículas no muestran procesos de alteración y los contactos con el mortero son netos. La figura 4b corresponde a la piedra partida cuarcítica, también en contacto neto con el mortero. En la figura 4c se observa la composición de la arena con abundantes valvas carbonáticas lo que indica el origen marino. La figura 4d muestra la oxidación en la zona de contacto con la armadura y como difunden los oxidados de hierro hacia el mortero. La figura 4e corresponde a otro sector afectado por los procesos de oxidación. En la figura 4f se muestra un detalle de la zona de contacto del agregado grueso con el mortero.

Figura 4: Petrografía del hormigón. a: piedra partida granítica del agregado grueso. b: piedra partida cuarcítica. c: mortero sano. d: oxidación del hierro de la armadura. e: óxidos e hidróxidos de hierro en el mortero. f: detalle de la zona de contacto agregado grueso – mortero.
