PLANTAS VASCULARES EN EDIFICIOS Y CASAS PATRIMONIALES DE LA CIUDAD DE LA PLATA, ARGENTINA

Palabras clave: edificios patrimoniales, plantas vasculares, La Plata, índice de peligrosidad

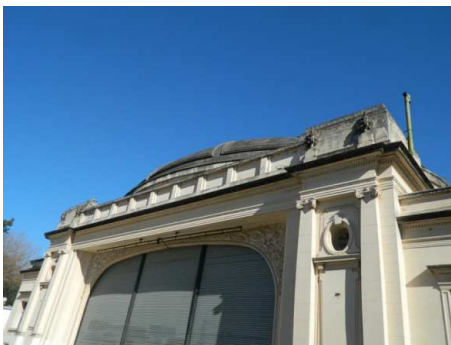
- Viviendas de calle 7 esquina 51: edificio de siete pisos ubicado en la esquina y que mira por un lado a la Plaza San Marín y por el otro al Palacio de la Legislatura. Fue construido en 1923 por los Ing. Antonio Vilar y Juan Urrutia empleando mampostería de ladrillos y revestimiento símil piedra, actuamente se encuentra en proceso de limpieza y puesta en valor. Se acaba de intervenir la fachada.
- Construcción de calle 51 esquina 16: construcciones antiguas de mampostería y revoque de mortero cálcicos con arenas extraídas de yacimientos ubicados en el litoral bonaerense, que originalmente funcionaron como conventillos. Estuvieron abandonadas durante mucho tiempo, y fueron remodeladas y puestas en valor en la década de los 90.
- Teatro Martín Fierro: teatro al aire libre ubicado en el Paseo del Bosque. El escenario es de mampostería revestida de símil piedra. (Figura 1).

Figura 1: Teatro Martín Fierro.

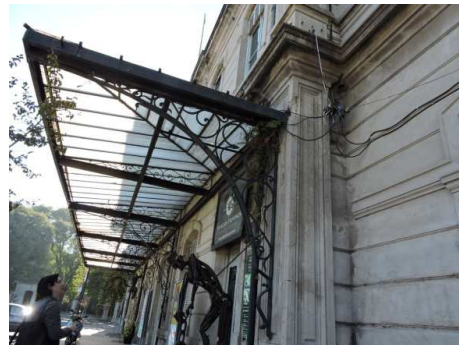
- Ferrocarril Provincial Meridiano V: antigua estación del Ferrocarril Provincial, diseñada por el Ing. Dengremont e inaugurada en 1910, hoy convertida en centro cultural y parque público. La construcción es de mampostería de ladrillos y revoque símil piedra, con una losa de hormigón adosada que cubre el andén (Figura 2).

Figura 2: Estación Meridiano V.

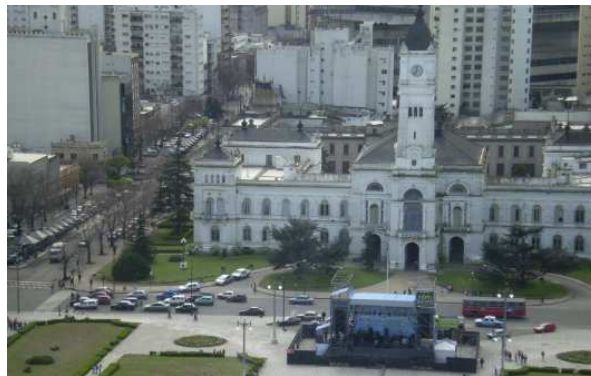
- Palacio Municipal: el imponente edificio neorenacentista es obra del Arq. Stier, construido con mampostería revestida de símil piedra y pintado de blanco (Figura 3).

Figura 3: Palacio Municipal visto desde la torre de la Catedral.

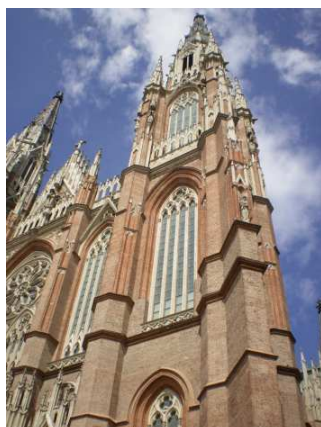
- Catedral: templo neogótico con ladrillos sin revestir fue diseñado por el Arq. Meyer sobre un proyecto del Arq. Benoit, iniciado en 1884, abierto al culto en 1932 pero completado recién en 1999. En este momento se está interviniendo sobre los graffiti existentes en los muros ladrilleros (Figura 4).

Figura 4: Catedral.

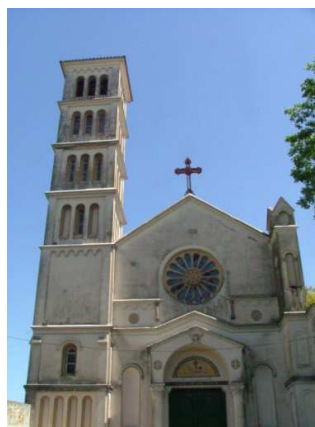
- Iglesia de San Francisco: fue proyectada por el Arq. Leon Meusnier y continuada por el Ing. Batillana, con intervención posterior del Arq. Ciocchini. Es una de las iglesias más antiguas de la ciudad y declarada Monumento Histórico Nacional ya que allí se casaron el entonces Coronel Perón y Eva Duarte. Tras la caída de la capilla auxiliar y teatro debido a la acción de las plantas, fue restaurado y puesta en valor. (Figura 5).

Figura 5: Iglesia de San Francisco.

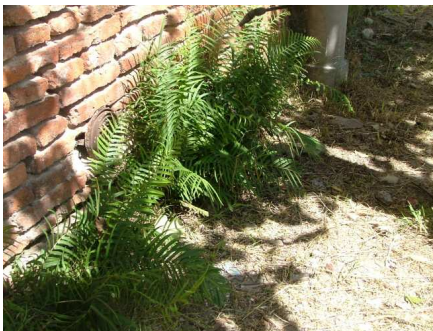
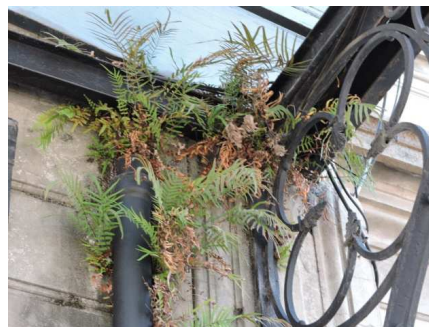
- *Pteris longifolia*: helecho con frondes divididas en pinnas ubicadas en pares opuestos, márgenes serrados y una pinna terminal. Muy común en muros y cornisas (Figuras 6 y 7).

Figura 6: *Pteris longifolia*

Figura 7: *Pteris longifolia*

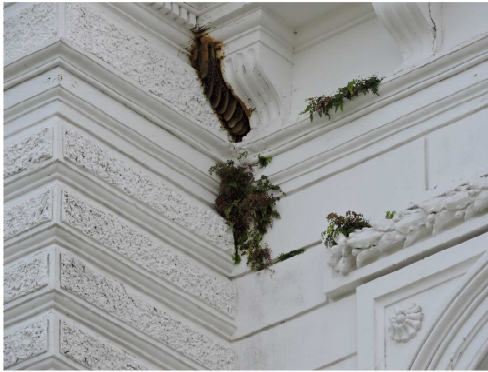
- *Adiantum raddianum* (Culantrillo): helecho con fronde dividida en tres pinnas, con forma de abanico, y el raquis de color negro brillante. Es muy común en muros, en sitios sombríos y húmedos (Figura 8).

Figura 8: *Adiantum raddianum* (helecho culantrillo) . Figura 9: *Nephrolepis cordifolia* (helecho serrucho) en el muro de un taller abandonado.

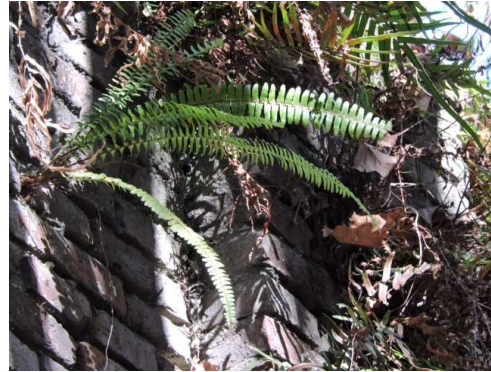
- *Nephrolepis cordifolia* (Helecho serrucho): es una especie cultivada como ornamental, caracterizada justamente por sus frondes aserradas (Figura 9).

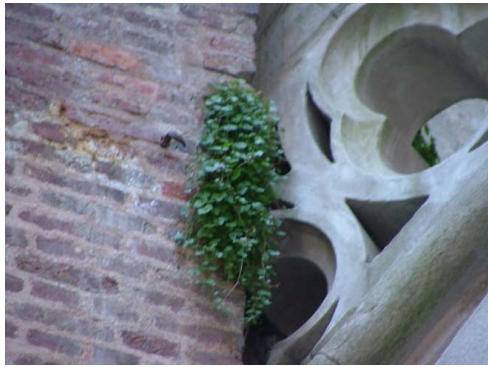
- Plantas con flor
- *Cymbalaria muralis* (Besitos porteños): herbácea, de hojas ariñonadas, y flores azul lila, frecuentemente encontrada en muros (Figura 10).

Figura 10: *Cymbalaria muralis* (besitos porteños) . Figura 11: *Nicotiana glauca* (palán-palán) .

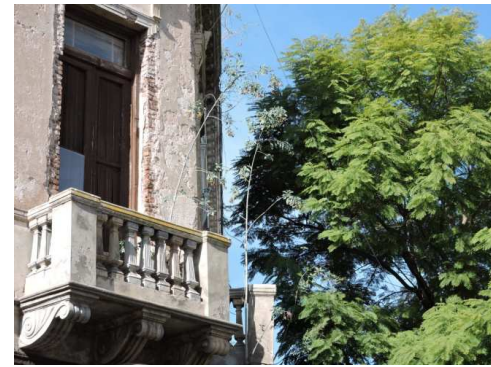
- *Nicotiana glauca* (palán-palán): arbusto de gran porte, que se reproduce por vástagos, con flores amarillas tubulares, típica de zonas montañosas y crece sobre rocas. Se adapta al hábitat urbano creciendo en muros y cornisas (Figura 11).

El ligustro y el higuerón causan un mayor riesgo por su porte y por el tamaño que alcanzan sus raíces. Los que causan más daños son el *palán palán*, por la extensión de sus raíces y la capacidad de generar vástagos al igual que el *higuerón*, cuyas raíces son invasoras y crecen hacia abajo buscando el suelo, como lo hacen en su ambiente natural al desarrollarse en la corona de una palmera.

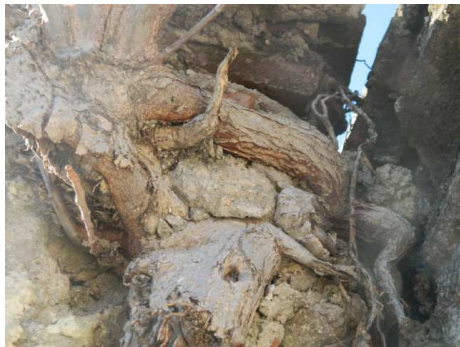
- *Ficus luschnathiana* (Higuerón): especie sudamericana de la familia de las higueras, que habitualmente crece sobre palmeras, a las que rodea con sus raíces, impidiéndoles crecer y matándolas. Es la primera vez que se la observó sobre edificios en nuestra zona (Figura 12).

Figura12: Raíz de *Ficus luschnathiana* (higuerón) . Figura 13: *Tipuana tipu* (tipa)

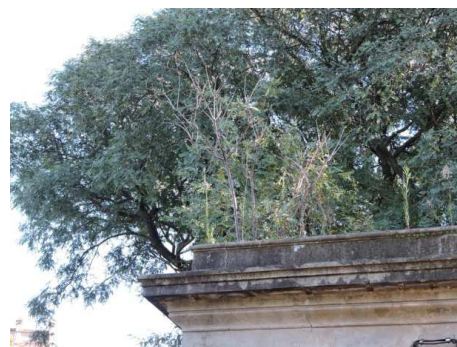
- *Tipuana tipu* (Tipa): árbol ornamental de la familia de las Fabaceae, con hojas pinnadas, flores amarillas y fruto tipo sámara con un ala. No es habitual en muros (Figura 13).
