PAVIMENTO DE HORMIGON DETERIORADO POR LA REACCIÓN ALCALI SILICE EN UN COMPLEJO EDIFICIO DE LA CIUDAD DE BAHIA BLANCA

Marfil, S. A.^{1,2} y P. J. Maiza^{1,3}

Figura 1 - Pavimento CRIBABB con desarrollo de RAS.

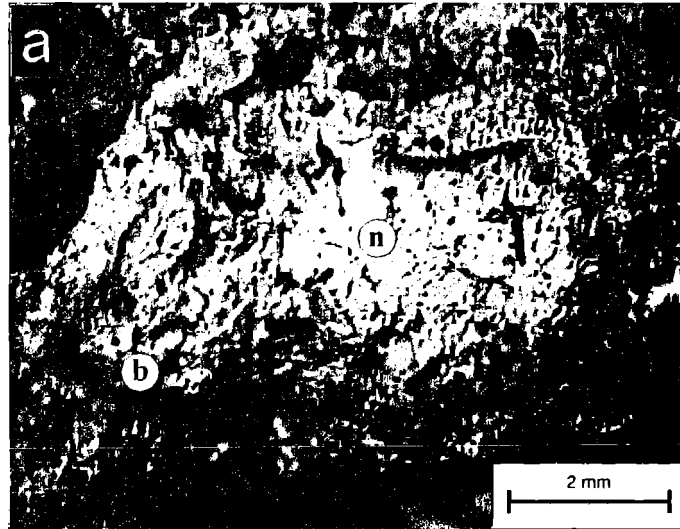
Clasto de vulcanita vítrea con borde de reacción (b) y desarrollo de productos de neoformación (n) en la superficie

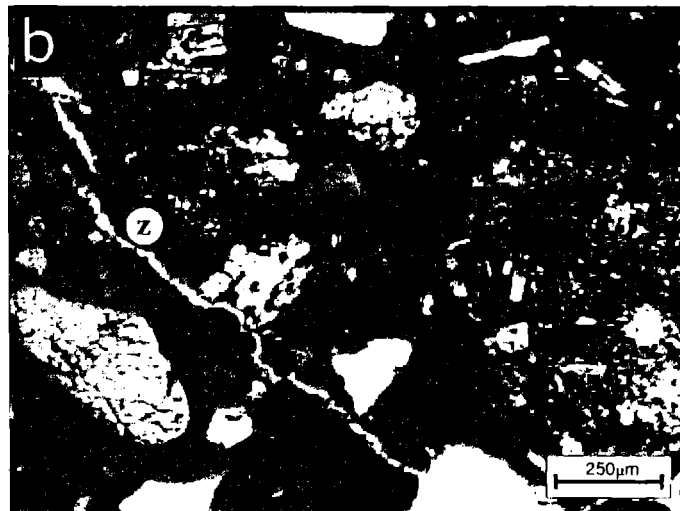
El mortero se presenta con abundante microfisuramiento. Las fisuras en la mayoría de los casos se encuentran rellenas con un material anisótropo identificado por sus propiedades ópticas como ceolita. (Figura N° 2b). El fisuramiento afecta a la pasta y a los clastos del agregado grueso y fino, generalmente asociado a las vulcanitas vítreas. Estas presentan un estado de alteración avanzado, principalmente desvitrificación, con desarrollo de coronas de reacción (Figura N° 2c) y fenómenos de borde tales como contactos de caries. En la figura N° 2d se observa el microfisuramiento del mortero con crecimiento de cristales de ceolita en el interior. La figura 2e, corresponde a un detalle, donde el grado de deterioro del mortero es avanzado. El microfisuramiento afecta a los agregados y es abundante el material de neoformación.

Ceolita (z) en el interior de una microfisura que afecta al mortero y a los clastos

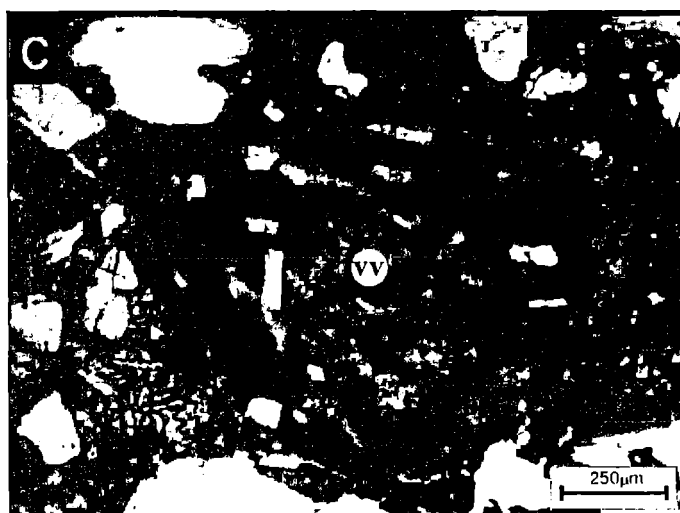
proporción se identificaron metamorfitas y vulcanitas básicas con pastas vítreas, en general desvitrificadas (20 %). La figura N° 2c muestra un clasto de vulcanita vítrea con marcados procesos de reacción en los bordes.

Clasto de vulcanita vítrea (vv) con avanzado proceso de desvitrificación, principalmente en los bordes

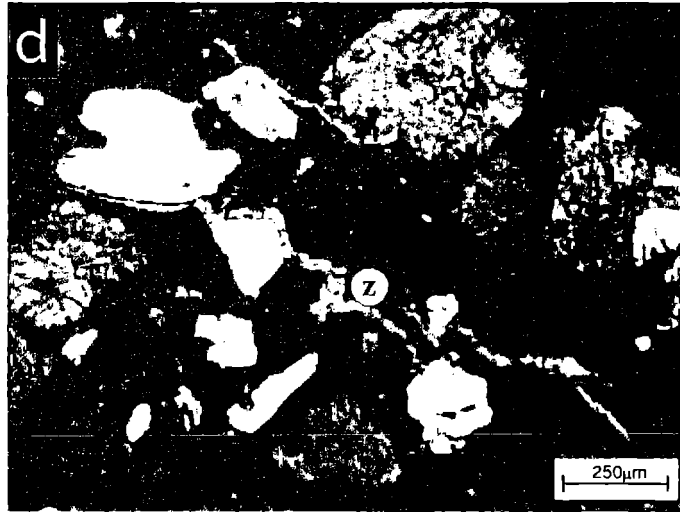
Microfisuramiento del mortero, con desarrollo de ceolitas (z) en fracturas y superficies de los clastos

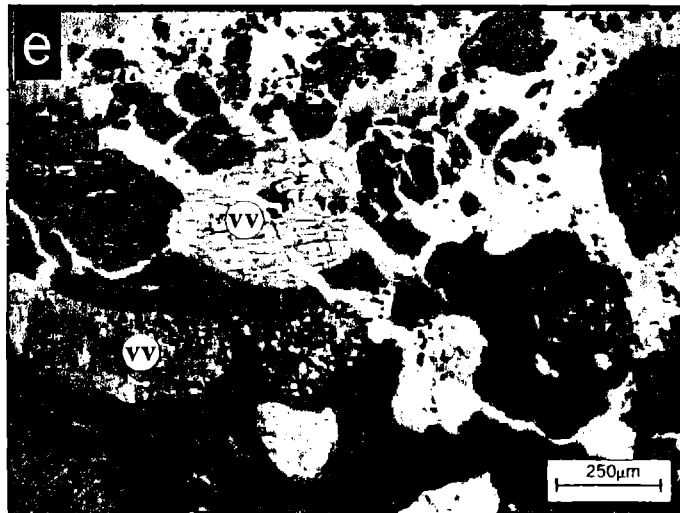
Abundante microfisuramiento de los clastos de vulcanitas vítreas (vv) que afecta al mortero, obliterando su textura

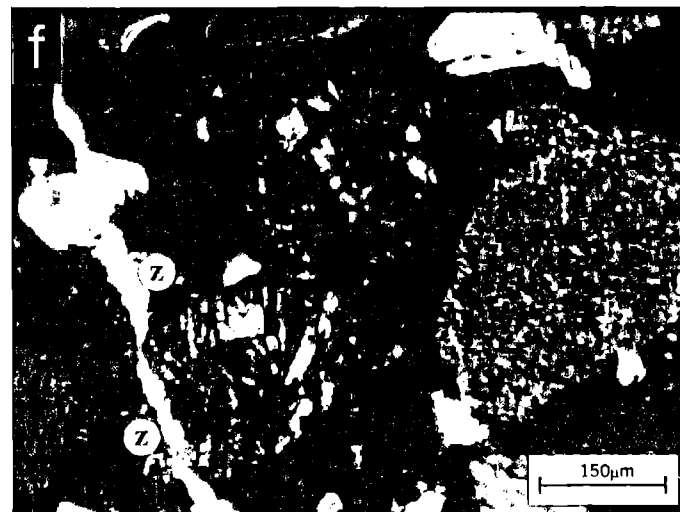
Las cavidades formadas por aire entrampado se encuentran ceolitizadas parcial o totalmente, como se observa en la figura N° 2f, en casos extremos llega al reemplazo pseudomórfico.

Desarrollo de ceolitas (z) en el interior de cavidades de aire atrapado y fracturas. Los clastos reactivos se encuentran totalmente reemplazados

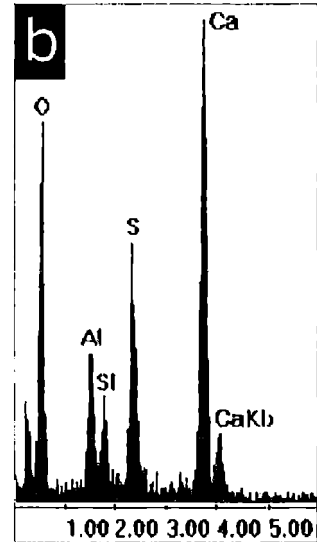
EDAX de la ettringita observada en la figura 3a

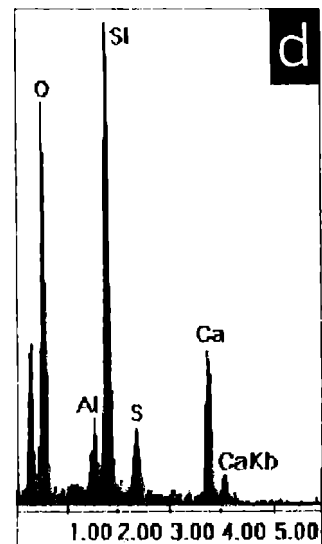
EDAX del material observado en la figura 3c adjudicado a ceolita al que se asocia escasa ettringita
