CONSERVACION DE FACHADAS PATRIMONIALES - FERRETERIA PIERRESTEGUI CONCORDIA, ENTRE RIOS.

Jorge D. Sota, Favian Avid, Alejandra Bruno
GIICMA. Facultad Regional Concordia, Universidad Tecnológica Nacional

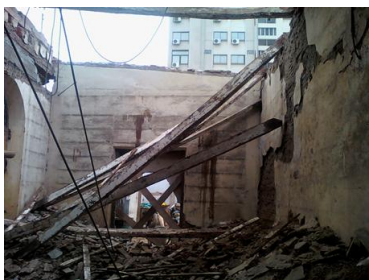
Demolicion estructura de techo

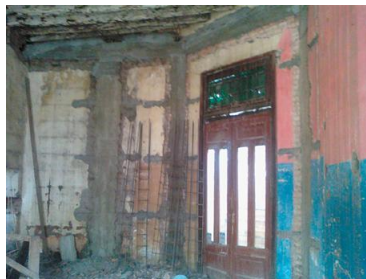
Refuerzo de Hormigon

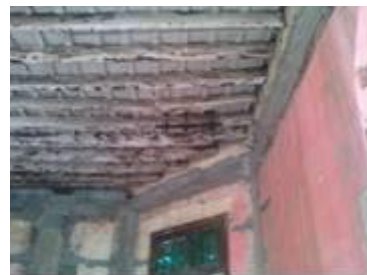
Cielorastos de tejas

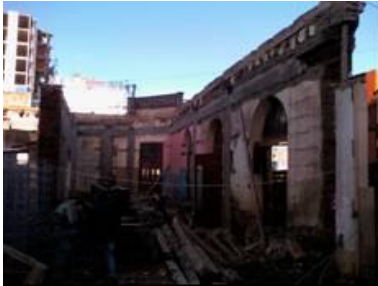
Interior demolido

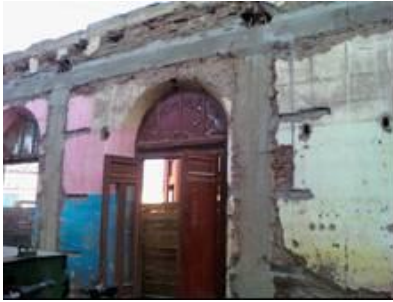
Estructura sobre dintel

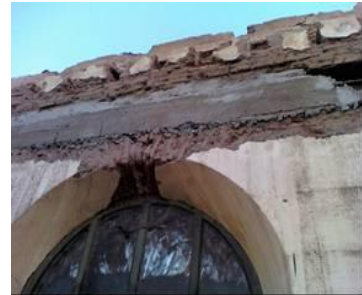
Viga sobre dintel

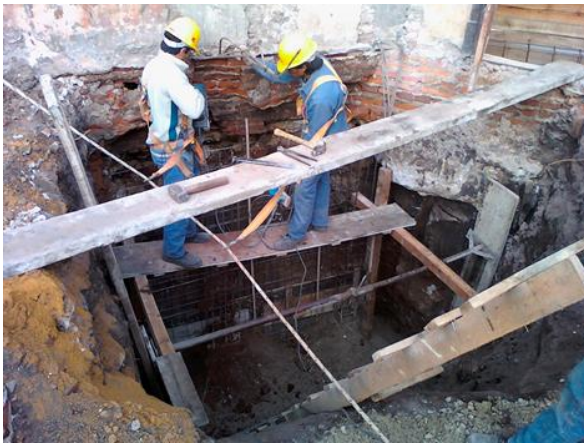
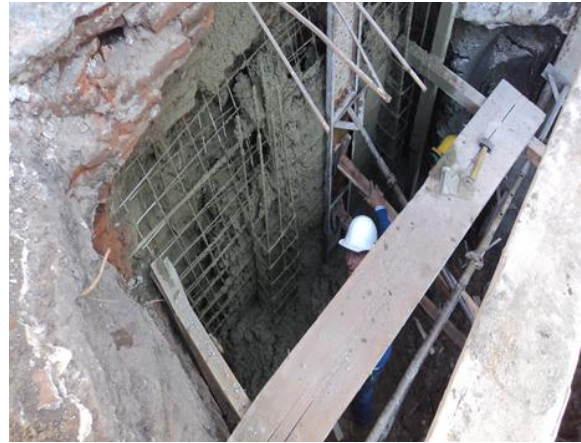
Submuración de paredes de fachadas con gunitado y armadura

Contrucción de estructura de estabilizacion en paramentos de fachadas y tareas de submuración

Esta obra presenta la característica de la ejecución de la estructura de arriostramiento en primer lugar para luego realizar la submuración de los paramentos mediante hormigón proyectado. La submuración se ejecutó mediante la realización de troneras o por excavaciones escalonadas. Es singular que las columnas se han ejecutado en la planta baja primeramente para realizar las inferiores de acuerdo al avance de la excavación. También cabe acotar que la submuración se interesa 15 cm solamente por debajo del paramento que posee un ancho de 70 cm como ya se ha expresado.

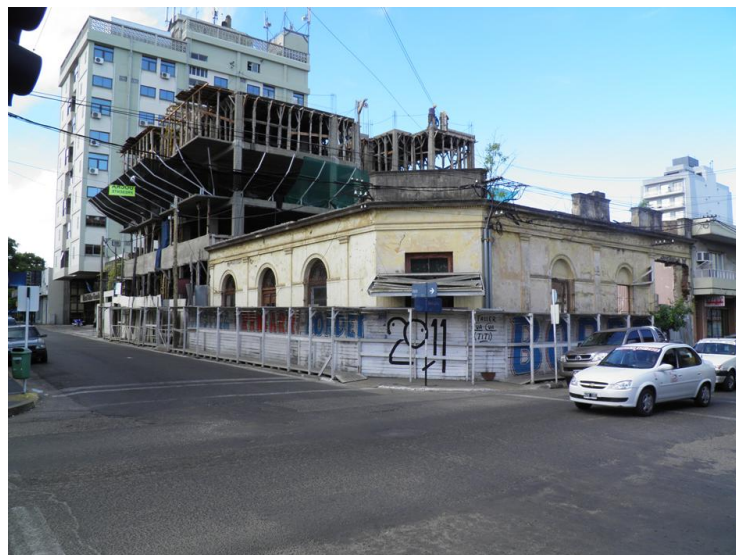
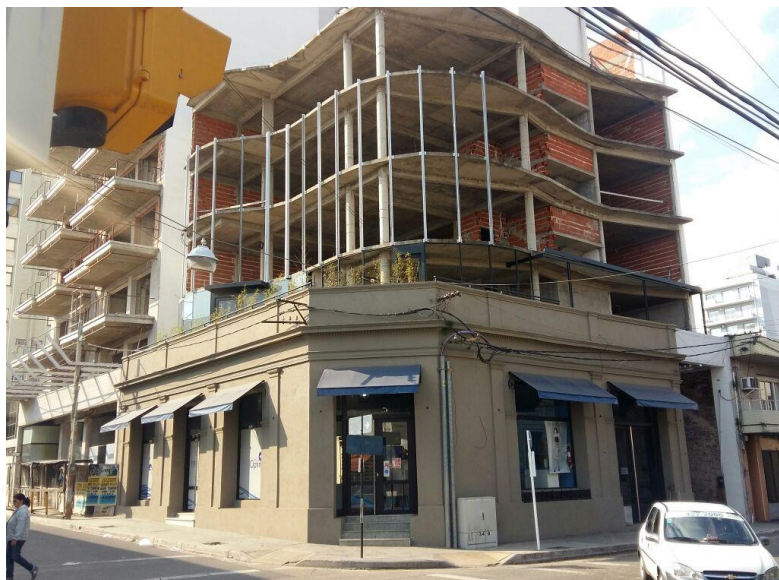
Vista general del nuevo edificio en construcción al fondo y fachada de la Ferrería al frente
