PRESERVACION DE MATERIALES EN LA CATEDRAL DE LA PLATA

Intervención en: Mampostería de ladrillos, componentes ornamentales y elementos metálicos.

García, G. R.

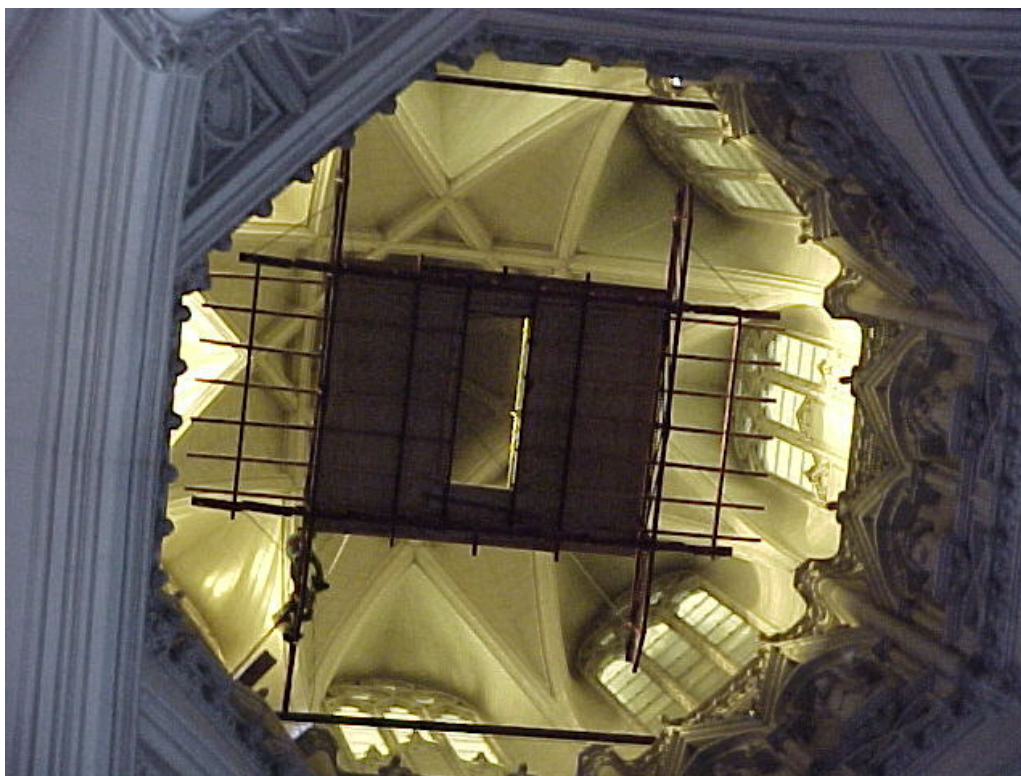
El estado que presentaba el sector era gravísimo pues la degradación del material así como de la estructura metálica que debiera sujetarlo había llegado a límites intolerables. El símil piedra en parte, se disgrega al solo contacto, la armadura había perdido sección e incluso desaparecido por oxidación, generando la expansión y fractura de piezas ornamentales de gran porte que al caer arrastraban otras similares.
