LA UTILIDAD DE UNA PRUEBA PILOTO EN LA RESTAURACIÓN DE FACHADAS: EL CASO DEL PALACIO DE JUSTICIA DE LA CIUDAD DE BUENOS AIRES.

Marcelo L. Magadán

Descripción de los trabajos

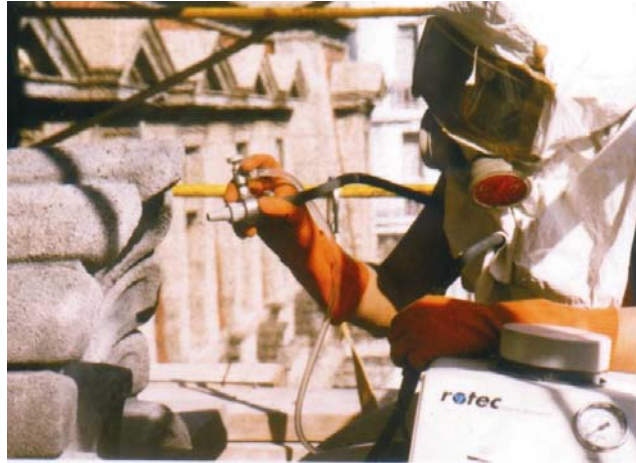
Desde el punto de vista metodológico la prueba piloto es el instrumento adecuado para minimizar la incertidumbre que subyace en toda intervención de restauración, cuando se carece de la información necesaria. No solo da cuenta de los aspectos materiales de la obra en su estado original -el de la construcción del edificio- sino que también avanza sobre las soluciones a aplicar y deja expuesto en la obra el resultado alcanzado. En el caso del Palacio de Justicia la prueba abarcó mil seiscientos metros cuadrados, correspondientes al tramo central de la fachada de la calle Uruguay, cuya altura máxima es de cuarenta y cinco metros. Este tramo presentaba diversos deterioros, algunos propios de la falta de mantenimiento. Otros, en cambio, se habían producido como consecuencia de errores cometidos en el curso de algunas intervenciones anteriores, una de ellas llevada a cabo por 1968. En esa oportunidad la fachada había sido arenada, provocándole una marcada erosión, en especial en los pisos superiores, los más expuestos a las condiciones ambientales. El nivel de afectación fue tal, que para reconstituir el paramento aplicaron cemento, en forma de revoque o de enduido.

Las zonas así tratadas -un cuarenta por ciento de la fachada- habían quedado disimuladas bajo un gruesa capa de suciedad, la que fue retirada mediante un cuidadoso proceso de limpieza que combinó el empleo de nebulización, con compresas y micro-abrasión. El resultado fue impactante, ya que al retirar la suciedad acumulada por años lo que parecía ser un muro de color gris se reveló como el ocre que ahora puede observarse en ese sector.

El segundo problema a resolver fue el de los revoques de reposición. Como es habitual en estos casos, se tomaron muestras del símil piedra original de diversos lugares de la obra los que fueron analizados en el laboratorio donde se determinó la composición de origen. Una vez obtenidos los materiales se trabajó en obra realizando los ajustes de color y textura correspondientes, de modo de integrar los faltantes respetando las características de cada sector. Los premoldeados decorativos de la fachada presentaban faltantes parciales, dejando, en algunos casos, a la vista la armadura interna en proceso de corrosión. Una vez tratados estos hierros se integraron los faltantes empleando un material similar al original.

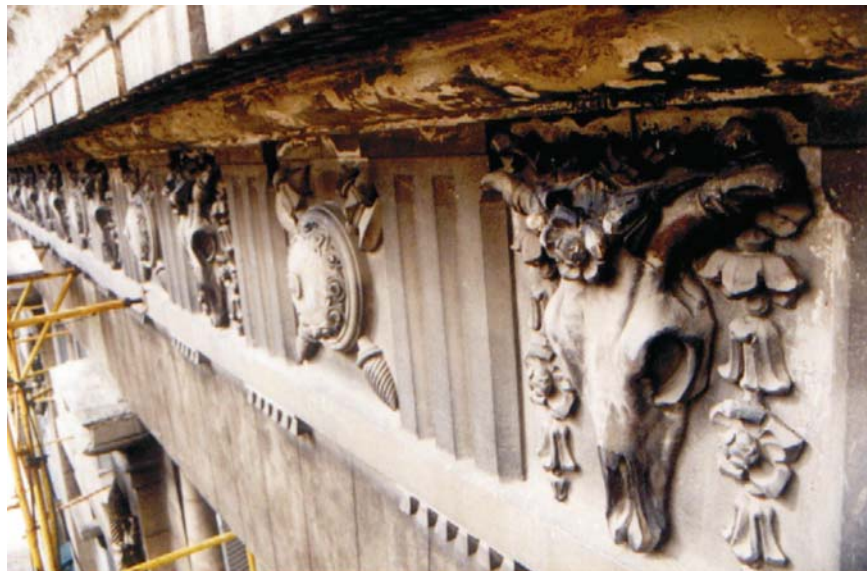
Parte de las mayólicas que recubren la mansarda, se encontraban desprendidas, por lo que fueron consolidadas una vez limpias, fijándolas mediante la aplicación de

inyecciones de adhesivos y morteros específicos. El basamento de mármol también fue sometido a un complejo proceso de limpieza que permitió retirar las varias capas de pinturas sintéticas que lo cubrían. Rejas, barandas y ventanas se acondicionaron y pintaron o barnizaron, según correspondía.
