EVOLUCION DE LOS PAVIMENTOS DE CONCRETO AFECTADOS POR LA REACCION ALCALI – SÍLICE (RAS) EN LA CIUDAD DE BAHÍA BLANCA (Provincia de Buenos Aires, Argentina)

MAIZA, P. J^{1,2}. y MARFIL, S.A.^{1,3}

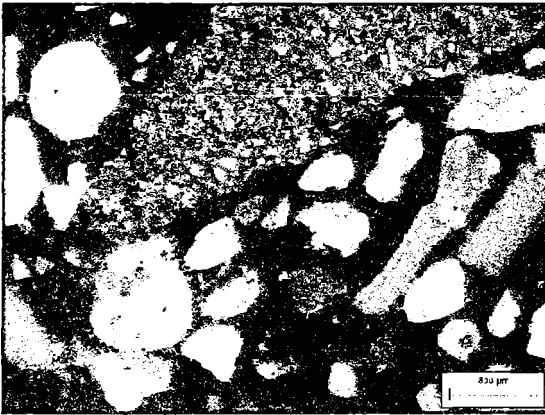
Fotomicrografía N° 1

En la fotomicrografía N° 1 se muestra un concreto de un pavimento de más de 60 años, donde se puede observar la composición litológica de los agregados y el estado normal del mortero. En la fotomicrografía N° 2 se observa un concreto de 20 años de edad afectado por la RAS, con reacciones de borde, fracturas rellenas por minerales de neoformación y mortero con su textura

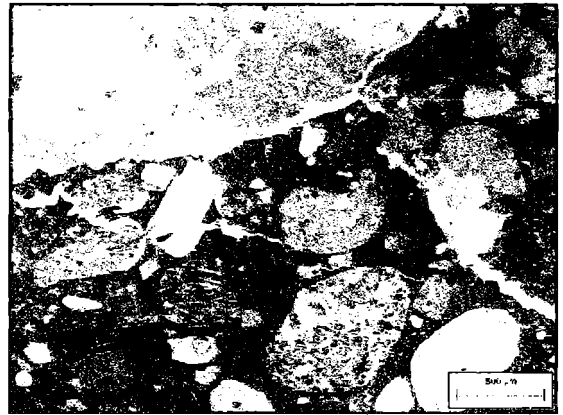
Fotomicrografía N° 2

obliterada. Uno de los pavimentos más afectados por la reacción álcali-sílice corresponde a una calle de la ciudad de Bahía Blanca, que produjo un estallido del pavimento con un levantamiento de las placas de más de 80 cm lo que provocó un accidente de tránsito calificado como importante. (Marfil et al., 2001).

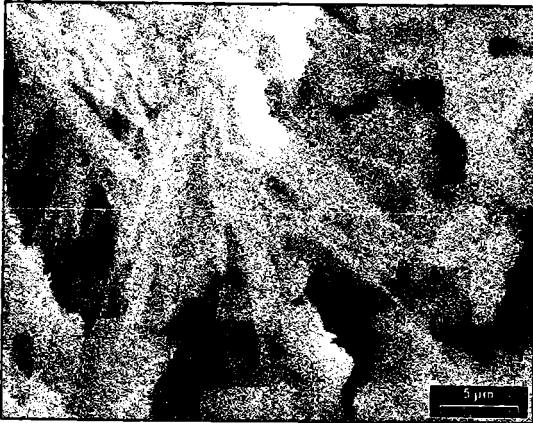
Además se estudió la morfología y composición de estos productos con microscopio electrónico de barrido y EDAX. En las fotomicrografía N° 3 y 4 se observa la morfología de la ettringita y ceolita respectivamente, cuyos análisis por EDAX se muestran en las figuras N° 2 y 3 .

Se realizaron estudios con microsonda electrónica a fin de evaluar la composición química de los productos de neoformación cuantitativamente. Se identificó ettringita en el interior de cavidades de aire accidental y microfisuras y ceolitas en los contactos agregado reactivo-mortero.

Fotomicrografía N° 3 SEM de ettringita.

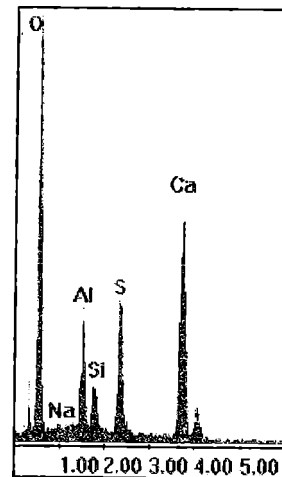
Figura N° 2. EDAX del material observado en la fotomicrografía N° 3

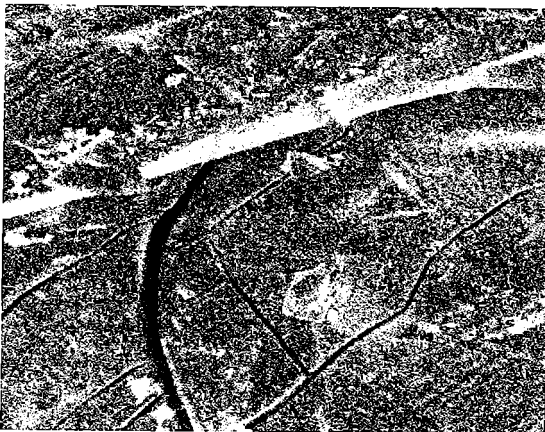
Fotomicrografía N° 4. SEM de zeolita.

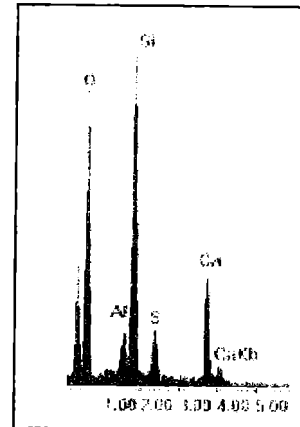
Figura N° 3. EDAX del material de la fotomicrografía N° 4
