BIODETERIORO EN ESTRUCTURAS DE HORMIGÓN EN AMBIENTES URBANOS, RURALES Y MARINOS DE LA PROV. DE BS. AS.

Priano, C^{1.}; Leonardi, P.^{2.}; Señas, L.^{1.}; Marfil, S.^{3.}

Universidad Nacional del Sur. Av. Alem 1253. 8000 Bahía Blanca. TE. 0291-4595184. FAX: 0291-4595148. email: cpriano@uns.edu.ar

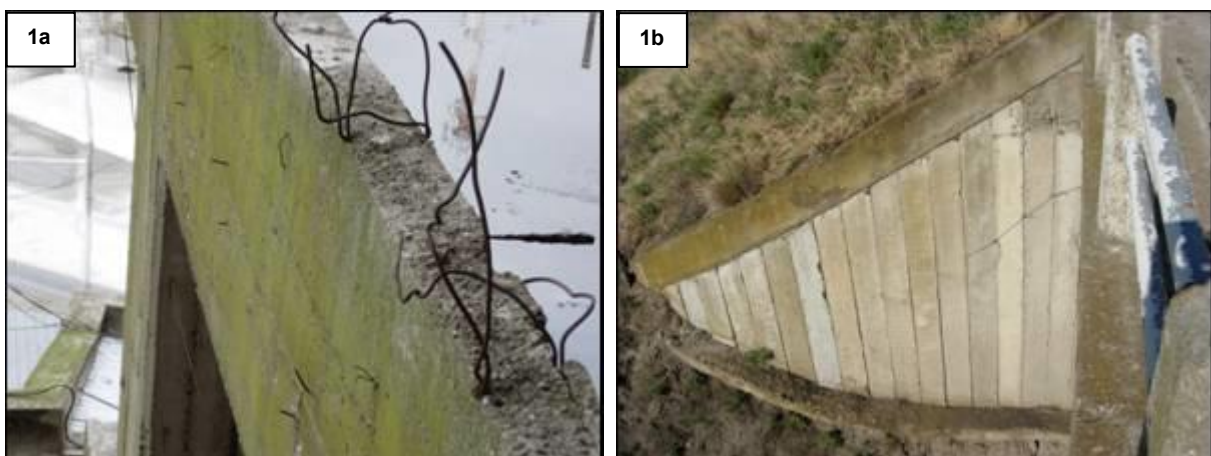
- 1) Corresponde a una estructura realizada hace más de 40 años de un edificio en el centro de la ciudad de Bahía Blanca, cuya construcción se suspendió hasta la actualidad (Ambiente urbano). (Figura 1a).
- 2) Hormigón del estribo de un puente construido hace más de 50 años, ubicado en la ruta Provincial N° 51, a 60 Km de la ciudad de Bahía Blanca, en el límite entre

los Partidos de Bahía Blanca y Coronel Pringles (Provincia de Buenos Aires). (Ambiente rural). (Figura 1b).

Fig. 1a.: Hormigón en ambiente urbano. 1b.: Hormigón en ambiente rural

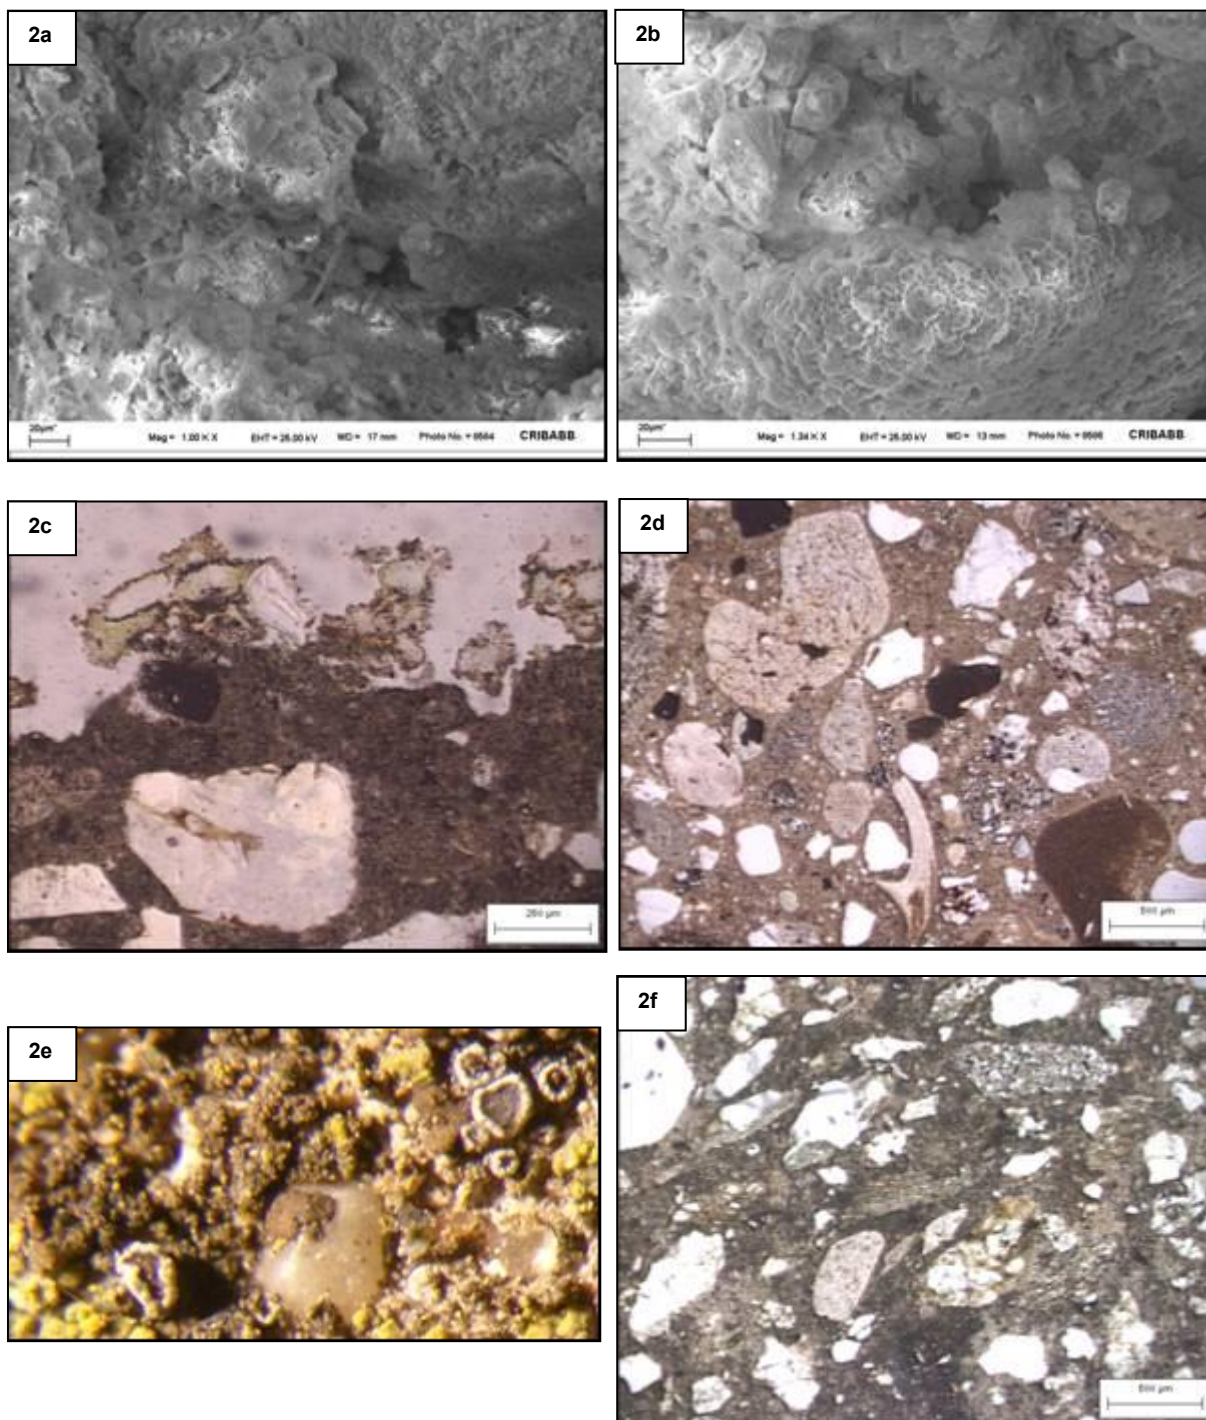
1) **Ambiente Urbano:** Se identificó *Caloplaca citrina*, liquen crustoso que crece habitualmente sobre el hormigón. El talo es de color amarillo, con apotecios sésiles, color naranja. Con microscopio electrónico de barrido se observaron hifas, filamentos del hongo, que penetran en el sustrato sólo hasta 2 mm (Figura 2a).

También se identificó *Pellia sp*, briófito de la Clase Hepaticae, aunque en este caso, no se observaron rizoides penetrando la capa superficial del hormigón (Figura 2b). Entre y sobre los filoides de *Pellia* se hallaron numerosos filamentos del alga verde *Klebsormidium sp*.

Se realizaron secciones delgadas transversales del hormigón. Con microscopio de polarización se observó la presencia del hongo afectando al mortero sólo en la parte superficial (Figura 2c). El resto se presenta en excelente estado de conservación. No hay microfisuramiento. Los contactos agregado-mortero son netos. El agregado fino está constituido por una arena natural, en cuya composición petrográfico-mineralógica participan las rocas volcánicas con pastas vítreas, valvas carbonáticas, cuarzo, rocas graníticas y vidrio volcánico fresco (Figura 2d).

2) **Ambiente Rural:** Se identificaron dos especies de *Caloplaca*: *Caloplaca citrina* y *Caloplaca sp* (Fig. 2e). Esta última especie posee un talo color grisáceo, que cuando está húmedo es de color verde oscuro. Los apotecios son gris oscuro con márgenes blancos.

Con microscopio petrográfico se observó la presencia de líquenes solo en la superficie del hormigón. El resto del material analizado se encuentra en perfecto estado de conservación. No hay fisuras ni fenómenos de reacción. Los contactos agregado – mortero son netos. Las cavidades de aire accidental están generalmente vacías. El agregado grueso es un canto rodado polimíctico en cuya composición predominan las cuarcitas con rocas metamórficas subordinadas. El agregado fino es una arena natural constituida por cuarcitas, rocas metamórficas, cuarzo, feldespatos y escasas rocas graníticas. (Figura 2f).

Fig. 2a.: *Caloplaca citrina* vista con microscopio electrónico de barrido, se observan las hifas penetrando el sustrato cementíceo. 2b.: *Pellia sp.* observada con SEM. 2c.: Se muestra al liquen afectando la parte superficial del mortero. 2d.: Hormigón sano (lejos de la superficie afectada). 2e.: *Caloplaca sp.* vista al microscopio. 2f.: Hormigón correspondiente al estribo del puente de la ruta 51, en perfecto estado de conservación.

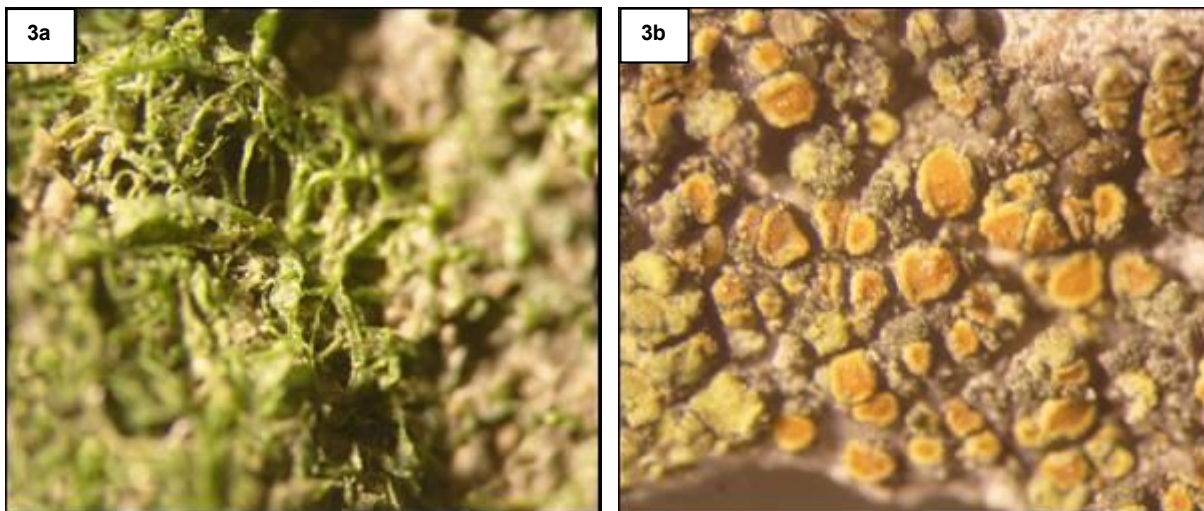
3) **Ambiente marino:** En la obra ubicada en ing. White se tomaron tres muestras de hormigón: una sobre la propia defensa costera de la dársena que se encuentra en la zona de fluctuación de marea, en la que se observó la presencia del alga verde *Enteromorpha* (Fig. 3a). Sobre una muestra obtenida de una toma de agua en la misma dársena, por sobre el nivel de marea, se observaron dos especies de algas verdes: *Klebsormidium* y *Chlorella*. En una tercera muestra tomada de una estructura de hormigón ubicada en la misma dársena pero a unos 100 m de la línea costera, se identificó la presencia *Caloplaca citrina*. (Figura 3b).

Fig. 3a: alga verde *Enteromorpha*. 3b.: *Caloplaca citrina*.
Ambas del ambiente marino.
