# **ESTUDIO DE LAS MANIFESTACIONES DE RAS DETECTADAS EN EL PAVIMENTO DE HORMIGÓN DE LA RUTA NACIONAL Nº 127 Y SU RELACIÓN CON EL DETERIORO DE LA OBRA**

## **RESUMEN**

La observación de algunos signos de deterioro en el pavimento de la Ruta Nacional Nº 127, vinculados a la RAS, alertó sobre la necesidad de iniciar una investigación sobre el particular, ante la construcción de la nueva calzada de hormigón de la Ruta Nacional Nº 14, en la que se emplearían agregados de similar petrología.

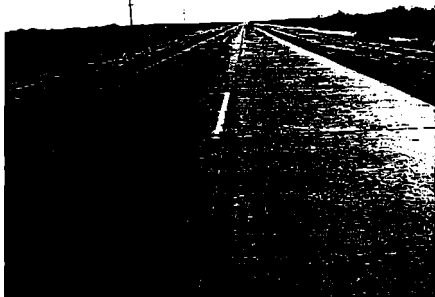
- ✓ El tramo I presenta un comportamiento muy satisfactorio y no se constataron patologías de ningún tipo (fig. 1).
- ✓ El tramo II muestra sectores con escalonamientos severos, bombeo de losas y fisuras transversales, en casi toda su extensión, que afectan su transitabilidad (fig. 2). No se detectan signos de RAS en la superficie del pavimento.

**Fig. 1.** Aspecto general del Tramo I (no se observan deterioros de ningún tipo)

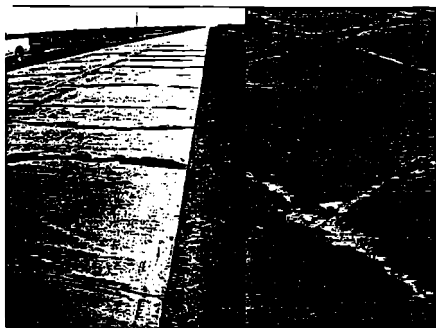
**Fig. 2.** Vista general del Tramo II (detalle de las roturas y escalonamiento de las losas)

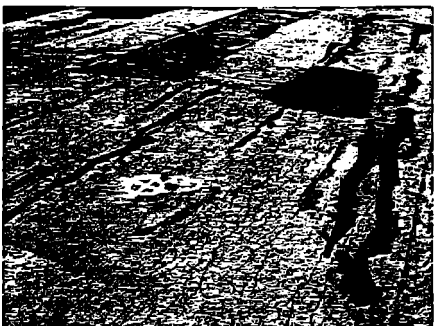
**Fig. 5.** Zona del Tramo IV, próxima a Cuatro Bocas, con signos severos de RAS

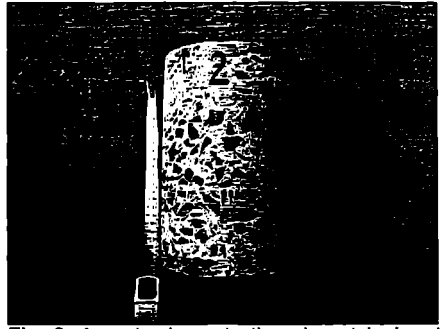
En las figuras 8, 10 y 12, se resumen las observaciones realizadas en los testigos extraídos de las zonas sanas. En estos casos, las pocas fisuras detectadas se encuentran vacías y sólo afectan al mortero, por lo que son atribuidas a otras razones (contracción térmica o por secado). No se detectan manifestaciones deletéreas de RAS, las interfases se presentan sanas, con buena adherencia, sin presencia de bordes de reacción o geles y los poros se encuentran vacíos.

Fig. 8. Aspecto de un testigo sin patologías de ningún tipo (tramo IV).

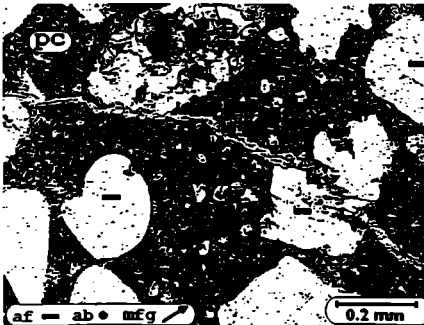
En efecto, en el caso de los testigos extraídos de las zonas donde se observan signos superficiales de RAS (fig. 7), el examen petrográfico reveló la existencia de numerosas manifestaciones típicas de la reacción. En general, las fisuras se encuentran rellenas por gel y atraviesan el agregado grueso y el mortero (fig. 9 y 11). Además, es habitual identificar poros colmatados por depósitos de geles o etringita.

Fig. 11. Con MOP se observa una microfisura rellena con gel (mfg) que recorre un agregado grueso (ab) y atraviesa un clasto fino (af)

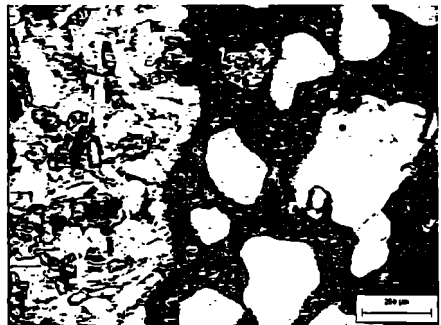
Fig. 12. Observación con MOP de un corte delgado de un testigo sin RAS
