TÓPICO 1 – (Patologías de las construcciones)

Patologías desarrolladas en una estructura de hormigón en zona marítima

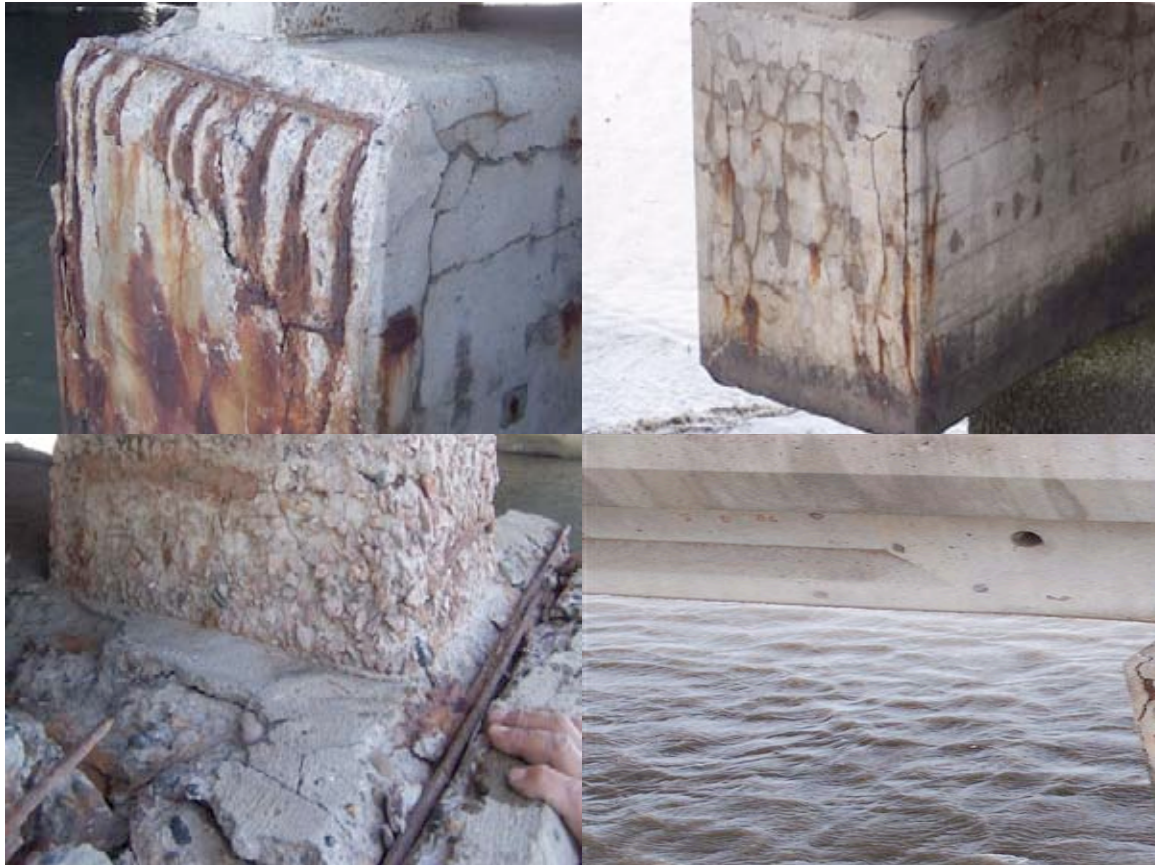
Figura 1: Relevamiento de la estructura

Se realizó un relevamiento visual del estado de la estructura de hormigón y se observaron signos de deterioro como: fisuras coincidentes con las armaduras y otras que seguían trayectorias aleatorias; óxidos lixiviados de tonalidad rojiza, que teñían la superficie; desprendimiento del recubrimiento y armaduras a la vista; pérdida del mortero con exposición del agregado grueso (Fig. 1).

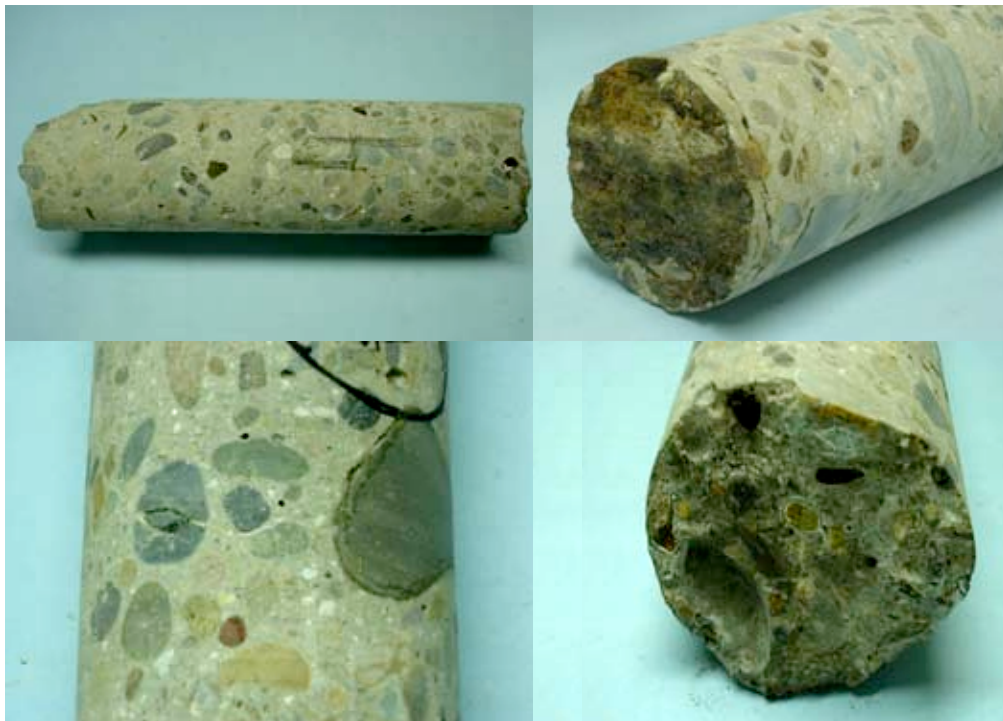
Figura 2: Testigos extraídos

El hormigón de los testigos presentaba una buena distribución de agregado grueso, constituido por canto rodado, de tamaño máximo nominal 25 mm. Se observaron partículas fracturadas, con fisuras que se continuaban en el mortero, y otras con coronas de reacción en la interfase con la pasta cementicia. Algunas muestras tenían fisuras que comenzaban en la superficie y se continuaban hacia el interior, lo que indica que no eran superficiales. En estos casos, los testigos no se pudieron acondicionar para realizar el ensayo de compresión. En otros casos, al calar el testigo se desprendía el hormigón de recubrimiento, dejando a la vista una capa de óxidos (Fig. 2).

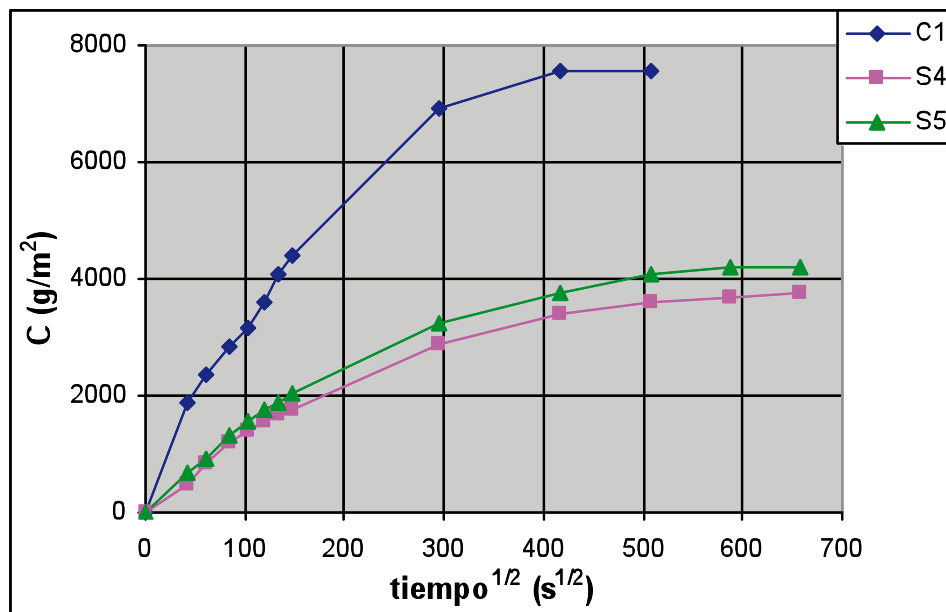
Figura 2: Capacidad de succión capilar

Los resultados de velocidad y capacidad de succión capilar muestran una clara diferencia entre los dos sectores estudiados, los correspondientes a la zona de salpicaduras presentan valores superiores a los de la zona seca. En particular la velocidad de succión capilar de la muestra del sector C1, supera ampliamente el valor límite establecido por el proyecto de reglamento CIRSOC 201-2005 [13] para estructuras expuestas a ambientes agresivos ($4 \text{ g/m}^2 \text{s}^{1/2}$).

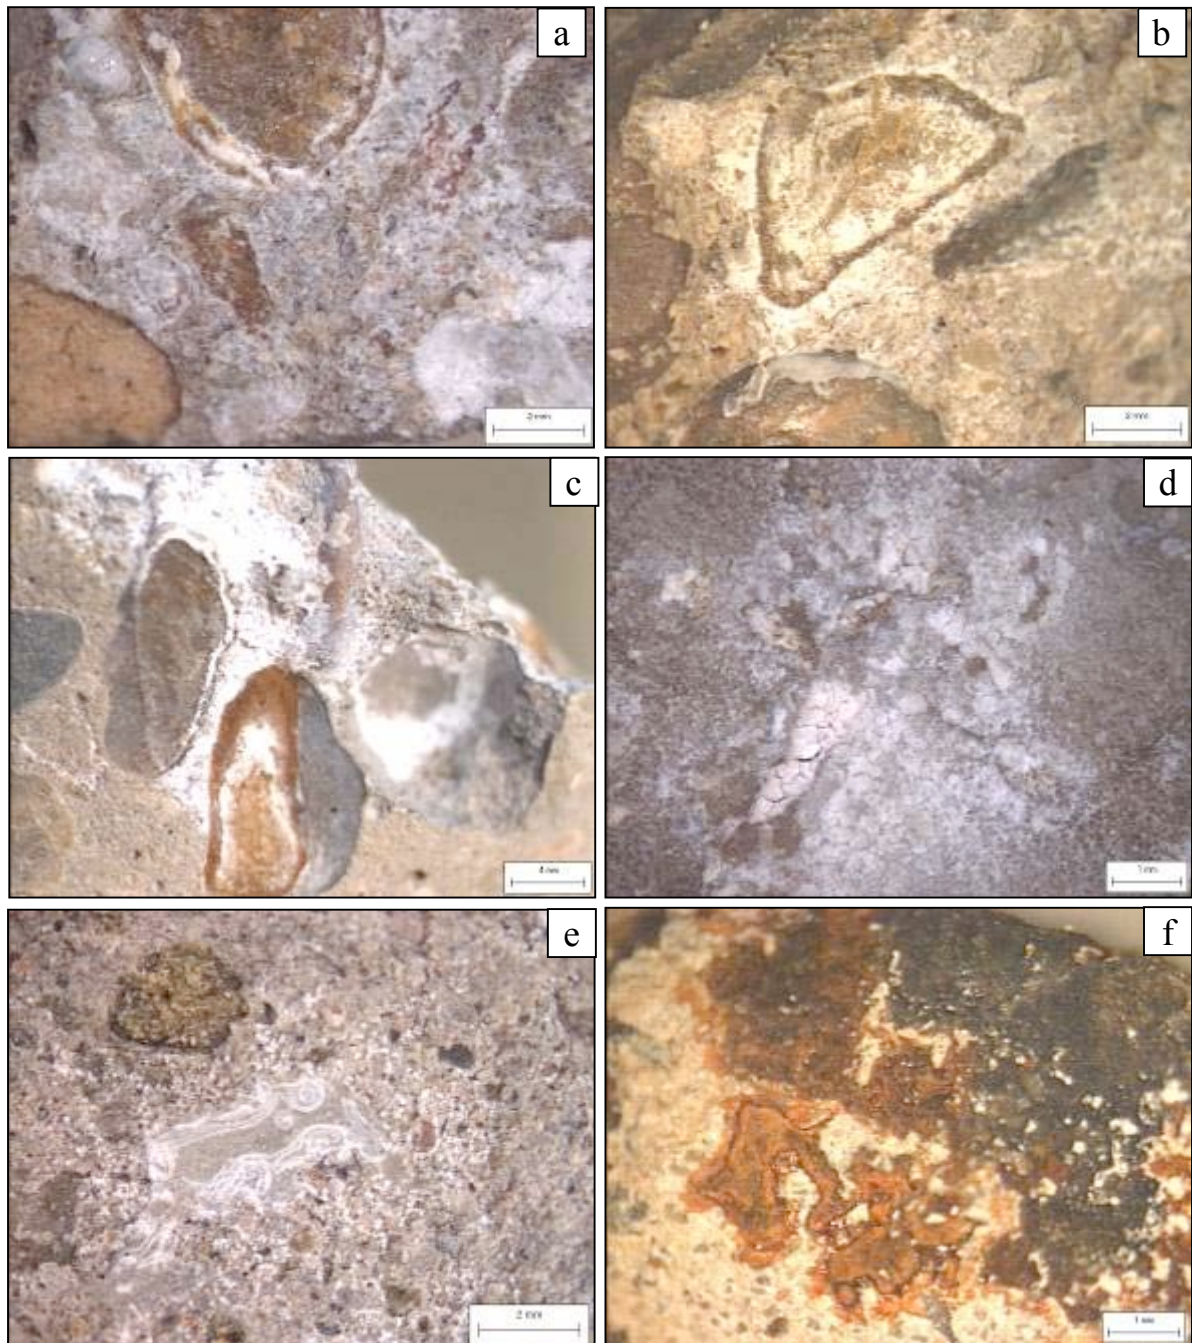
El agregado grueso es un canto rodado polimíctico, constituido principalmente por rocas volcánicas; en su composición predominan las andesitas sobre las riolitas. Son comunes las pastas vítreas, algunas conservan el vidrio fresco pero es más común que se presente argilizado. Es frecuente observar el desarrollo de coronas de reacción hacia el interior de las partículas como se muestra en la Fig. 3a.

En la Fig. 3b se observa una partícula de agregado con adherencias superficiales silíceas (de sílice criptocristalina) y carbonáticas, y otro con abundante material de neoformación y coronas de reacción.

Las partes expuestas (próximos a la superficie de meteorización), muestran un proceso de corrosión importante de la armadura. Alrededor de la barra de acero, se dispone una capa de óxidos oscuros, casi negros compuesta por magnetita (Fe_3O_4). A este mineral lo circunda con una mayor dispersión, una pátina rojiza de hematita (Fe_2O_3), y más alejada, en la matriz cementicea, hidróxidos y oxihidróxidos de hierro. El proceso de corrosión se realiza en presencia de humedad y oxígeno, desarrollándose un aumento de volumen importante, y generando el descascamiento superficial del hormigón de recubrimiento. En la Fig. 3f se muestra el desarrollo del proceso de oxidación del acero y su distribución en el mortero.

Figura 3a: Desarrollo de coronas de reacción en las partículas de agregado grueso. **b:** Adherencias superficiales silíceas y carbonáticas y coronas de reacción. **c:** mortero con su textura obliterada. **d:** Abundante material de neoformación en las cavidades de aire accidental y en el mortero. **e:** sílice criptocristalina y amorfa. **f:** oxidación del hierro de la armadura y su distribución en el mortero.

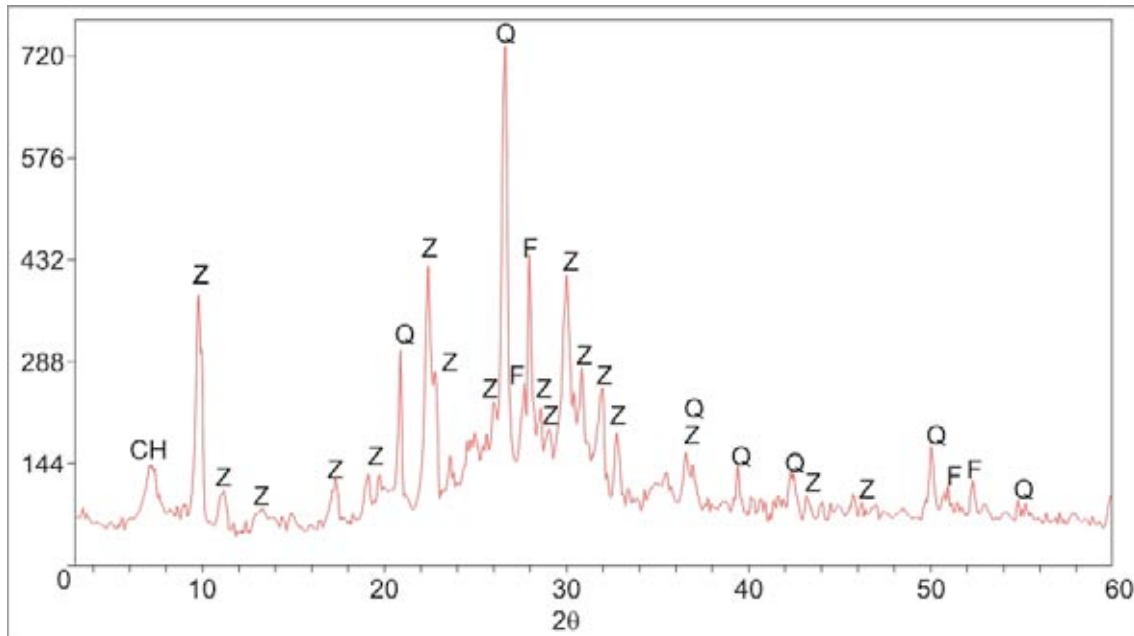
Figura 4: Difractometría de Rayos X del Material de Neoformación

Se separó el producto de neoformación bajo estereomicroscopio para su análisis por difractometría de rayos X. Se identificaron dos ceolitas: una del grupo de la clinoptilolita (Z) y una chabacita de potasio (CH), en menor proporción. La inflexión del gráfico entre 20 y 30° (2θ) se debe a la presencia de material amorfo. Se identificaron además reflexiones correspondientes a cuarzo (Q) y feldespatos (F) que forman parte de los agregados. (Fig. 4).
