Pavimentos - T 147

EVALUACION DEL ESTADO DE CONSERVACION DE PAVIMENTOS DE LA CIUDAD DE BAHIA BLANCA (PROVINCIA DE BS. AS.)

**EVALUACION DEL ESTADO DE CONSERVACION DE PAVIMENTOS DE LA
CIUDAD DE BAHIA BLANCA (Prov. de Bs. As.)**

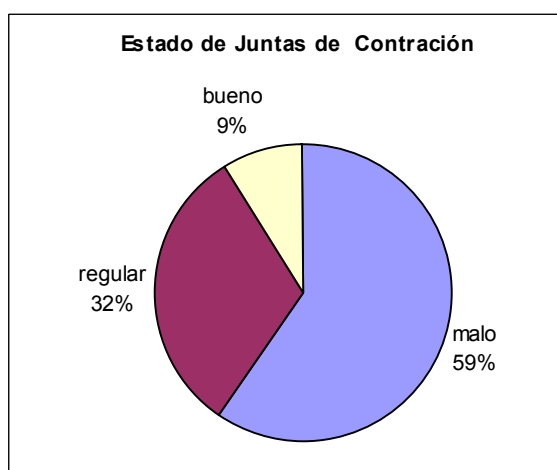
Figura 3. Estado de juntas de contracción.

El porcentaje total de juntas tomadas (selladas) referido a la longitud total de juntas, es de 28,6%. El correspondiente análisis del estado de conservación se muestra en la figura 3.
