IGLESIA ORTODOXA GRIEGA "SANTOS CONSTANTINO Y ELENA", BERISSO, ARGENTINA: RELEVAMIENTO DE PATOLOGÍAS

RESUMEN

En el marco de un estudio integral de templos de diversidad de cultos existentes en la Provincia de Buenos Aires, Argentina, se realizó el relevamiento de la Iglesia Ortodoxa Griega "*Santos Emperadores Constantino y Elena*", ubicada en calle 8 entre 164 y 165 de la ciudad de Berisso.

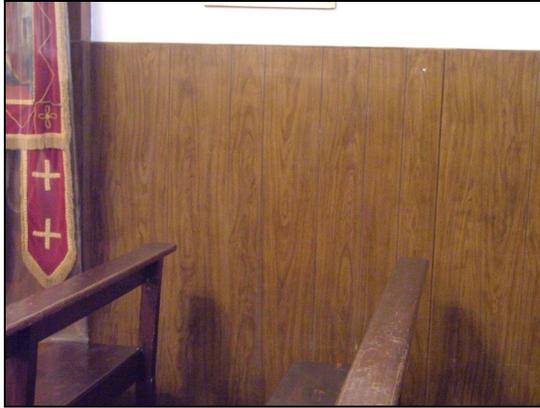
Los muros poseen un revestimiento de madera reconstituida laminada de 1,50 metros que oculta humedades ascendentes (fotografía 6). La sillería es de madera (fotografía 7), destacándose el púlpito en el sector izquierdo, y el sillón principal utilizado por el Obispo.

Es requerimiento fundamental retirar el material de revestimiento para observar cuáles son los agentes que están afectando el muro para luego determinar el tipo de intervención pertinente. Utilizar un sistema de cateo para encontrar los colores originales del interior del templo, ya sea como referente de los procesos de intervención histórica o como parte de la toma de decisiones acertadas a la hora de intervenir nuevamente el edificio.

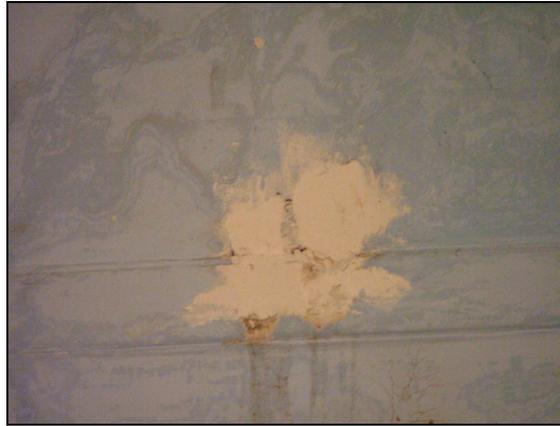
En el interior del templo, en la zona de encuentro del cielorraso con el muro, se observan humedades descendentes (fotografía 16), grietas y fisuras con barrimiento de materiales constitutivos y eflorescencias salitrosas, siendo su agente la acción de las aguas de lluvia que circulan a través de las mismas, ocasionadas por la sobrecarga que otorga la inclusión de las nuevas estructuras adosadas y las posibles filtraciones a través del techo de zinc (fotografía 17).

Fotografía 16. Desprendimientos y fisuras del cielorraso y muros

Es recomendable sellar las fisuras si las mismas se encuentran inactivas y luego proceder a reparar las patologías atribuidas a la circulación de agua. Al estar afectadas las molduras del cielorraso abovedado se deberá proceder a la recomposición de las mismas y descartar los

parches alisados. También se deberá proceder a la búsqueda del color original y posibles decoraciones pictóricas a través de cateos estratigráficos.

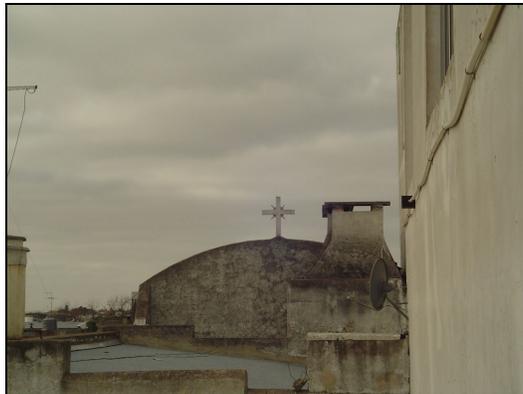
Fotografía 17. Apoyo de nueva estructura sobre el techo de la capilla

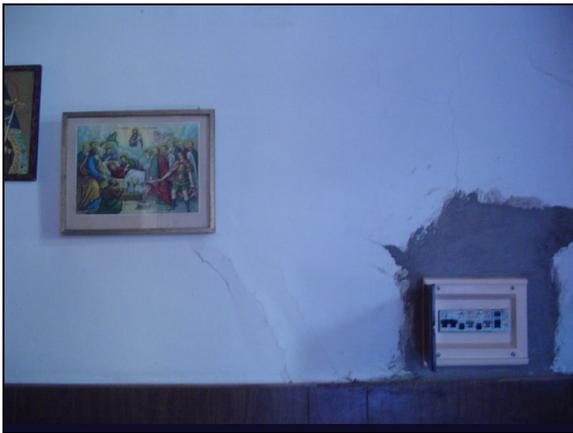
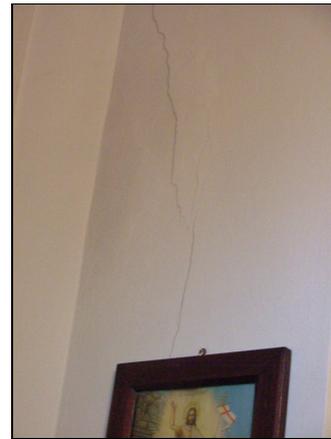
En el sector de ingreso a la Iglesia se aprecia la existencia de revoques colapsados, la pérdida en parte de los mismos y la realización de parches con morteros inadecuados que cubren las instalaciones eléctricas, los cuales se encuentran fisurados debido a la contracción por secado (fotografía 18). Además, los morteros cementíceos empleados en la reparación no son compatibles con los antiguos a la cal. El amuramiento de cañerías casi superficialmente del muro provoca fisuras que luego se abren ocasionando la pérdida del material. También se observan fisuras irregulares verticales por los muros que, para su mejor diagnóstico, se requiere de la colocación de testigos para observar su actividad (fotografía 19).

Fotografías 18 y 19. Fisuras y parches con mortero inapropiado

Se aconseja la ejecución de una nueva instalación utilizando morteros compatibles y el uso de aditivos a fin de lograr una mejor adherencia entre materiales nuevos con los materiales viejos. En un caso extremo podría pensarse en la ejecución de una nueva instalación

eléctrica, tal vez, superficial, integrada al conjunto arquitectónico pero que visualmente se asuma como una incorporación posterior. En el caso de las fisuras y posibles grietas se recomienda el diagnóstico de las mismas a partir de un sistema de lectura del tipo de trayectoria que realizan, el espesor de las grietas y su profundidad. Este sistema de evaluación, a partir de la colocación de testigos, dará como resultado el origen de la fisura y grietas y si las mismas tienen actividad para así luego proceder a su reparación.

Los métodos de rehabilitación de la mampostería dañada buscado en edificios de valor patrimonial, que evitan al mínimo la intervención, se basan en reparaciones a través de costuras (por inclusión de barras, grampas), y su consolidación mediante inyecciones químicas con la colocación de polímeros de alto poder adhesivo.

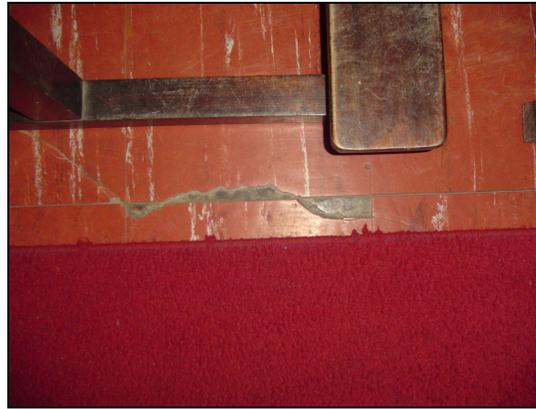
El solado interior presenta un revestimiento vinílico, observando en los sectores de mayor tránsito coexistencia de fisuras y pérdida del linóleoum (fotografía 20). Si bien este tipo de material es para uso de alto tránsito igualmente sufre desgaste, por tal motivo se aconseja el cambio parcial o total del mismo. Sin embargo, sería adecuada la colocación de un solado acorde con el tipo de edificación, y para dar alguna unidad conceptual podría emplearse mosaicos tipo granito reconstituido (como los de la plataforma del iconostasio), que figuran en el proyecto original y en el de ampliación.

Fotografía 20. Desprendimiento del linóleoum

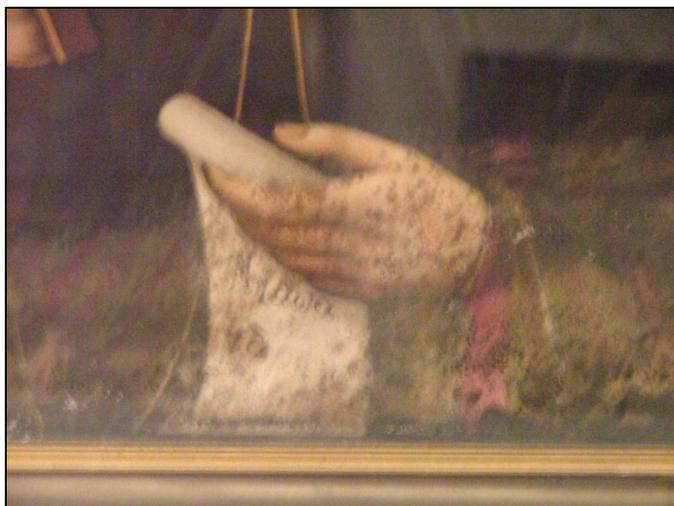
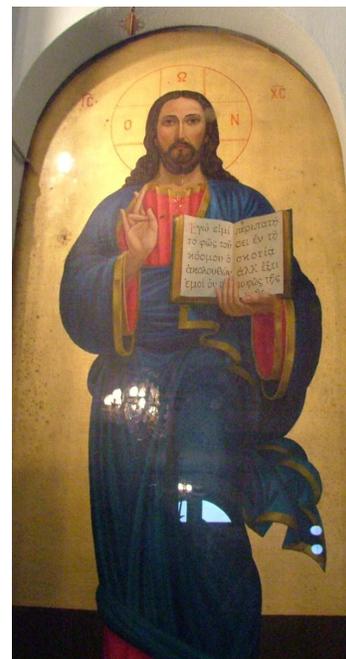
El culto ortodoxo no venera a las imágenes de bulto. Son los íconos que desde el posterior período iconoclasta cristiano, del siglo VIII, cumplen esa función [8]. Las paredes del templo se encuentran en todo su perímetro con íconos de diversas procedencias y estilo, pero los más ricos en su composición conforman el iconostasio. La mayor parte de estos presentan similares patologías: colonias de hongos debido a la condensación de humedades , insectos que manchan la capa pictórica (fotografías 21 y 22), fisuras de consideración, pérdida de capas pictóricas y/o resquebrajamiento, desprendimientos de lámina de oro y suciedades superficiales (fotografías 23 y 24). No se observan soportes afectados por carcomas.

Fotografías 21 y 22. Afección de hongos e insectos

Es importante tomar medidas de intervención de estos objetos de culto. En todos los casos deben retirarse las protecciones vidriadas, eliminar los hongos y mantenerlas en ambientes libres de humedad. Si se requiere proteger los íconos con vidrio o enmarcarlos, debe calcularse una considerable distancia entre la capa pictórica y la protección, sin olvidar mantener un sistema de respiración para que no se condensen humedades que son el medio ideal para el desarrollo de microorganismos.

En tanto su restauración deberá profundizarse sobre la técnica de ejecución de cada caso, ya que podría tratarse de técnicas tradicionales (maderas enteladas, adheridas con colas naturales y preparadas con capas de yeso y pintadas con temple) o modernas (soporte de madera sin preparados especiales o telas pintadas con acrílicos u óleos).

Los métodos de restauración aconsejados se inician con el análisis en laboratorio de los elementos constitutivos para que sean de similares características los que se empleen para su reparación. Utilizar biocidas para los casos que se encuentren ahuecamientos producidos por carcomas y su posterior aplicación de polímeros (resina acrílica tipo *paraloid*) para consolidar los soportes de madera. Para la recuperación de los desprendimientos de dorados (a la hoja o purpurina), y capa pictórica, la restauración debe respetar la obra del autor original, evitando los repintes y dejando entrever la intervención del restaurador, para no caer en un falso histórico [9].

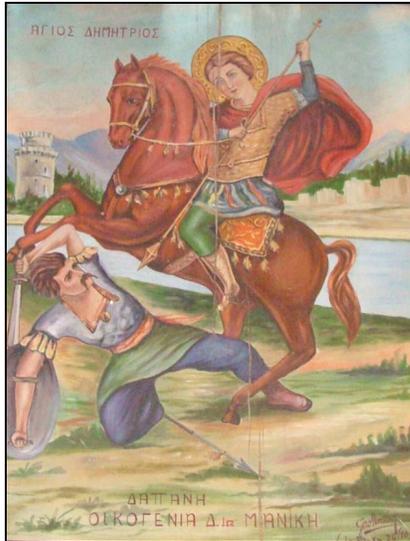
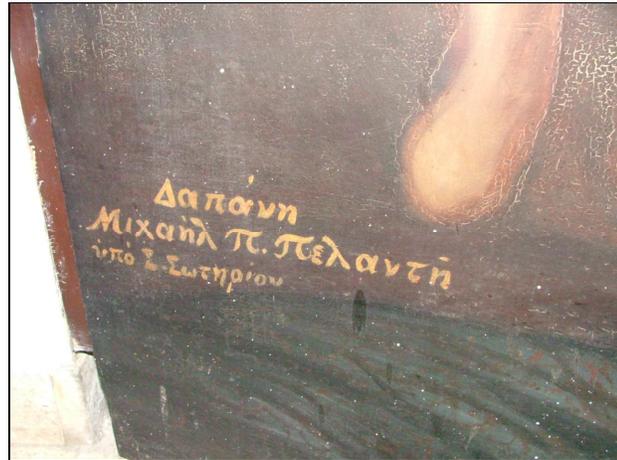
Fotografías 23 y 24. Fisuras, desprendimientos de capa pictórica y suciedades

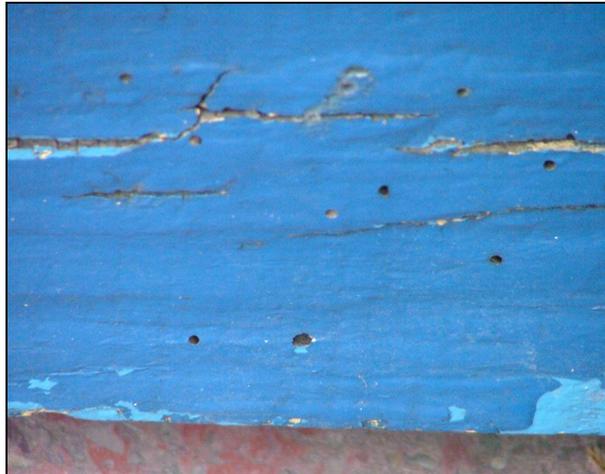
El portal de ingreso se encuentra en permanente exposición a agentes climáticos que provocan el progresivo envejecimiento de la madera (cambios de temperatura y humedad). Posee varias capas pictóricas superpuestas no cumpliendo con los requerimientos de protección, sino estéticos, ya que en la mayoría de los casos se ha aplicado a los fines de tapar grafittis.

Pero la principal patología proviene de la afectación de **Anobidae** (carcomas) que provoca ahuecamiento y pérdida de masa interna de la madera originando su debilitamiento (fotografía 25). Es recomendable, entonces, el uso de biocidas específicos, la consolidación con resinas acrílicas y/o recambio del material si fuera necesario.

Fotografía 25. Madera perforada por las carcomas

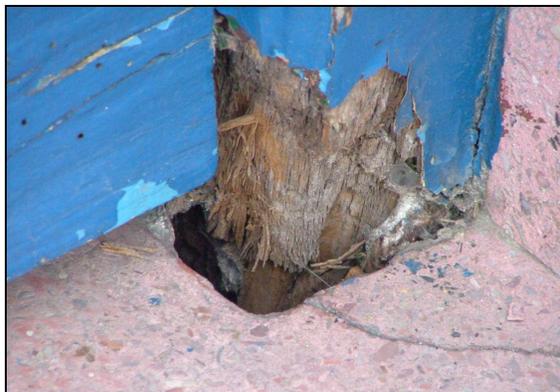
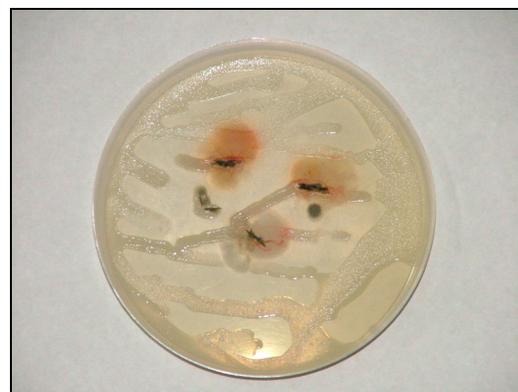
También, se ha detectado en los marcos del portal, mediante cultivo, la presencia de **Trichoderma**, una especie de moho con capacidad de degradar la celulosa (fotografías 26 y 27). Probablemente el estancamiento de agua por el declive del dintel ha llevado al estado de pudrición de la madera en el sector bajo del marco, presentándose así los microorganismos mencionados. Se aconseja el recambio de la zona del marco afectado y la reparación del dintel.

Fotografías 26 y 27. Madera en estado de pudrición y cultivo de microorganismos encontrados en las maderas afectadas

Se aconseja retirar todas las capas pictóricas de la superficie para observar la existencia de patologías ocultas, y utilizar tratamientos preventivos para evitar su deterioro biológico o mecánico.

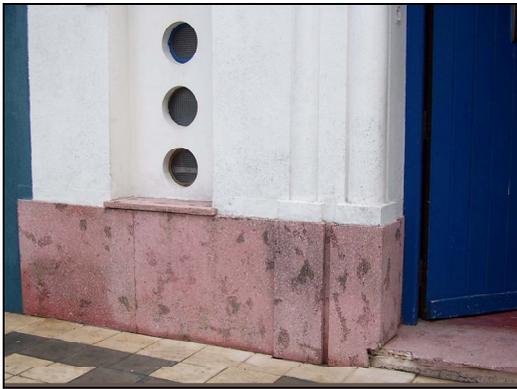
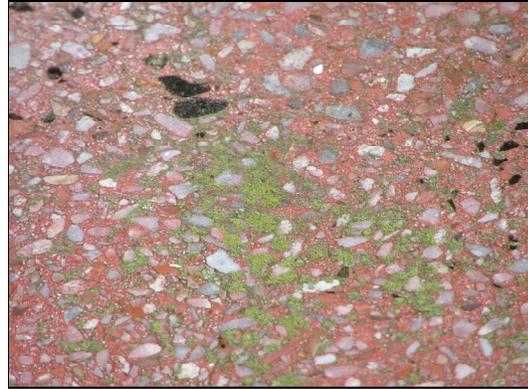
La fachada del templo está revestida por placas de granito reconstituido en color rosa de 1 metro de altura, que actualmente se encuentra deteriorado por procesos naturales, como ser ciclos de mojado y sequedad por acción de la lluvia y ciclos térmicos. Un factor a tener en cuenta es la polución de la zona que degrada progresivamente todas las superficies expuestas.

También, agentes biológicos se han instalado en su superficie (fotografías 28 y 29). Tal es el caso de las colonias del líquen *Caloplaca austrocitrina* que forma manchas verde amarillentas en diversos sectores de la basa y suciedades provenientes de la alta polución de la región (por su cercanía a zonas de destilería petrolera).

Fotografías 28 y 29. Manchas sobre el material por afectación de colonias de líquenes

Se recomienda proceder a la limpieza del material, mediante agua pulverizada y cepillado, empleando biocidas para evitar el rápido crecimiento de nuevas colonias de líquenes.

Además, luego del proceso de lavado, deberá verificarse el estado de la superficie y proceder a su reparación en caso que se observen desprendimientos de partículas y/o alteración del mortero calcáreo que conforma la matriz.

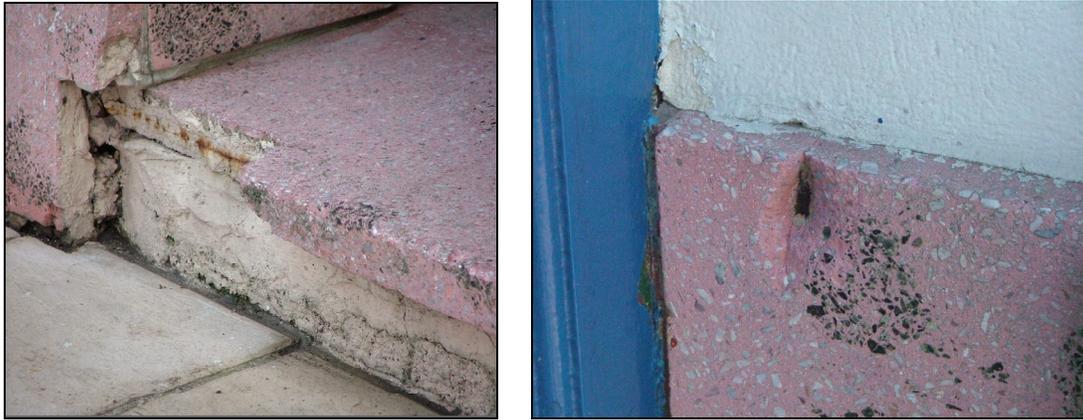
El dintel, en el acceso al templo, se encuentra fisurado y con pérdida de material, sucediendo lo mismo en otros sectores de la basa (fotografía 30 y 31). Por lo observado se trata de un desprendimiento en el sector de refuerzo de hierro de la placa que se encuentra oxidado.

En este caso, en el cual las barras de refuerzo han iniciado un proceso de corrosión, atribuible a la carbonatación del recubrimiento (pérdida de alcalinidad). Es aconsejable el reemplazo del dintel, ya que su reparación no será del todo efectiva por ser la corrosión una patología que resulta muy difícil de detener.

Fotografías 30 y 31. Dintel y basa de granito reconstituido

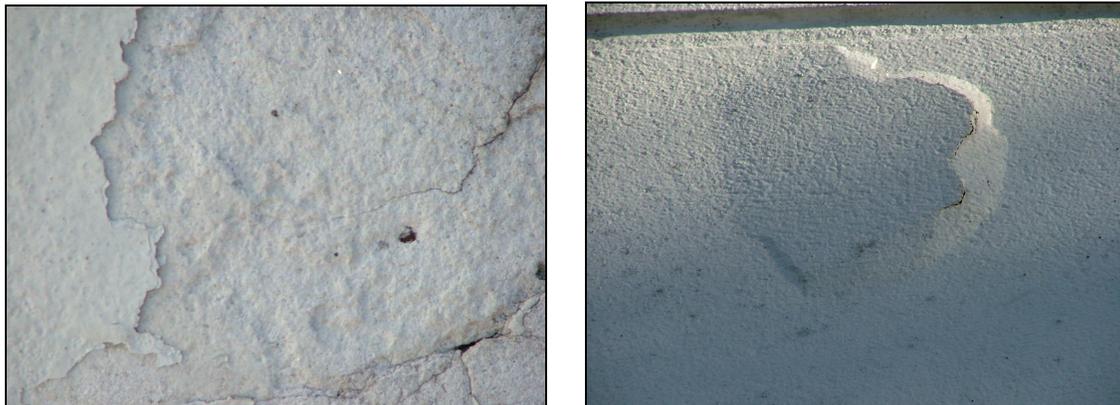
La fachada en su última intervención estructural fue revestida con un mortero tipo Igam símil piedra blanco. Luego, fue pintado con pinturas látex para tapar los graffitis que itinerantemente aparecen afectando estéticamente los muros. Por debajo de estos repintes (muy descascarados a la fecha) se observa degradación del muro por sucesivos hidrolavados mostrando fisuras y desprendimientos (fotografías 32 y 33). Se aconseja retirar las pinturas superpuestas, la reparación de microfisuras y faltantes, para luego intentar reponer el material original, y prevenir el ingreso de pinturas esporádicas con una capa de antigraffiti.

Fotografías 32 y 33. Revestimiento simil piedra y colapso de material

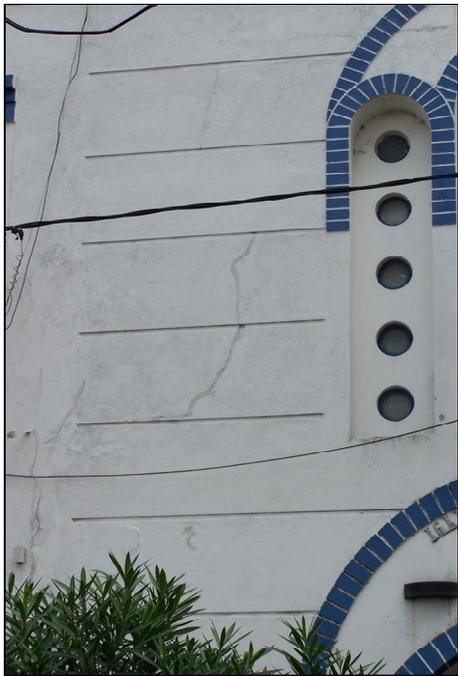
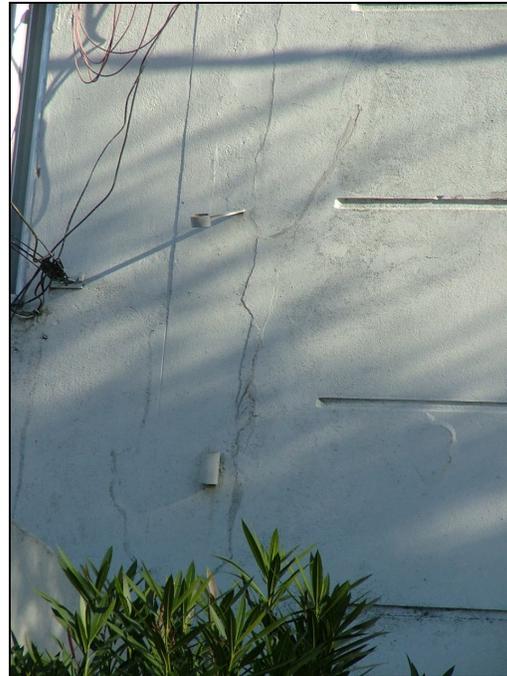
Tanto la fachada como el muro lateral presentan fisuras de distinta consideración. En el caso de la fachada, las fisuras forman una diagonal irregular provocando el agrietamiento del revoque, probablemente estas fisuras están ocasionadas por la carga que originan las nuevas instalaciones que se apoyan en el techo de la iglesia (fotografía 34 y 35).

Fotografías 34 y 35. Fisuras y grietas de la fachada

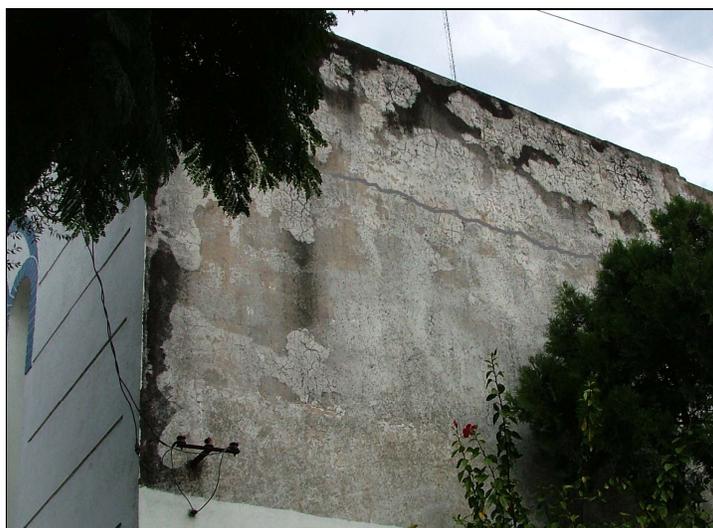
El muro lateral presenta una fisura recta horizontal que acompaña la unión del techo de zinc con la carga (fotografía 36), elemento que forma parte de las reformas que cubrirían la antigua losa. Se recomienda en estos casos los métodos de diagnóstico y tratamientos aconsejados para las fisuras y grietas de los paramentos interiores.

Fotografía 36. Fisura del encuentro de cubierta con la carga

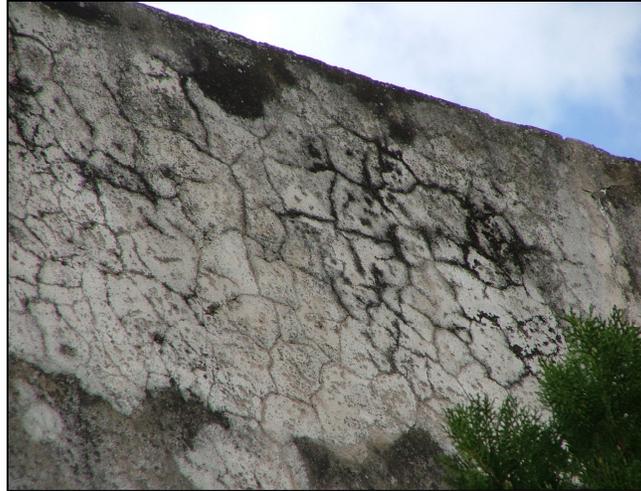
También, en la parte superior del muro lateral se observan otras patologías relacionadas con la polución y el biodeterioro. Los revoques atortugados presentan amplios sectores afectados por una costra negra (fotografía 37) que da lugar al asentamiento de agentes biológicos.

Fotografía 37. Costra negra y atortugamiento en el muro lateral

Se aconseja emplear un método de limpieza no invasiva, previo el sellado de fisuras para no provocar el incremento de colapsos del material afectado por la acción liquénica. Entre los métodos mecánicos pueden utilizarse los cepillados manuales en seco, uso de gubias o pequeños taladros, lijas, etc., por parte de personal especializado; técnicas de limpieza química luego de un profundo estudio de la composición de los sustratos; el hidrolavado a

muy baja presión (variable entre 60 y 220 kg/cm²); limpieza por abrasión a través de micro-arenado, etc.; siempre procurando que estas técnicas no originen un desprendimiento de materiales quedando el paramento rugoso y apto para ser nuevamente colonizado.

Todos los muros tras la limpieza y eliminación de patologías deben consolidarse, reintegrarse, restaurarse y protegerse para no tener que proceder a corto plazo a nuevas intervenciones.

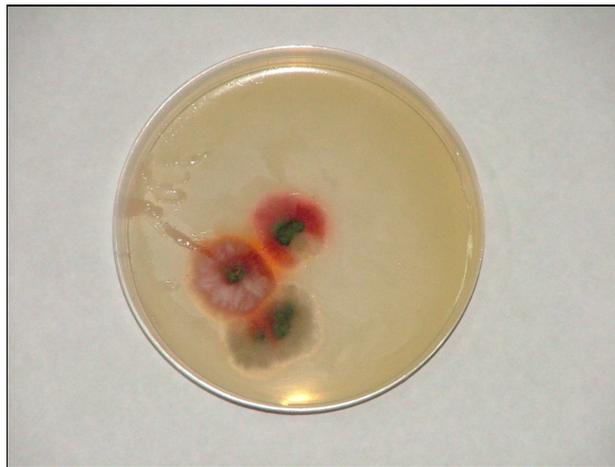
Analizada esta costra por medio de cultivos se confirma la presencia de microorganismos que encuentran un lugar apto para su desarrollo (fotografía 38).

Fotografía 38. Cultivo de microorganismos obtenidos en morteros afectados
