INVESTIGACIONES Y ESTUDIOS SOBRE REVOQUES SIMIL PIEDRA

Jorge D. Sota, Maria V. Lugo, Fabián Iloro, Luis P. Traversa
LEMIT-Laboratorio de Entrenamiento Multidisciplinario para la Investigación Tecnológica
52 y 121, 1900 La Plata – TE. 02214831142/44. Email. jdsota@netverk.com.ar.

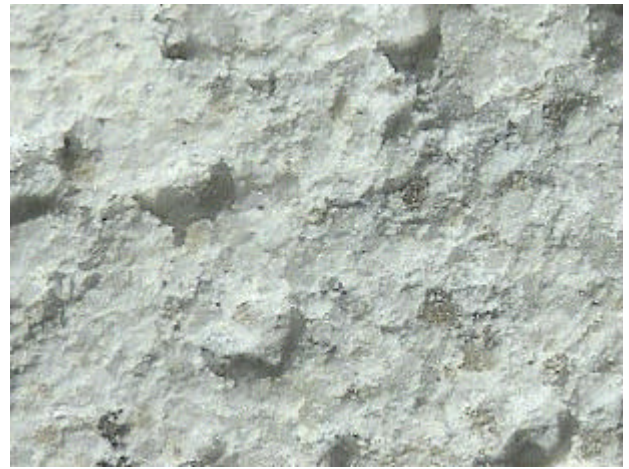
En el caso de la muestra original y la proyectada para su reemplazo se observa que esta última tiene características texturales diferentes.

Muestra Original

Muestra Reemplazo
