CORROSIÓN DE LAS CONSTRUCCIONES METÁLICAS

C. I. Elsner

CIDEPINT - Centro de Investigación y Desarrollo en Tecnología de Pinturas (CIC-CONICET).
Av. 52 e/121 y 122, B1900AYB La Plata. Tel: (0221)483-1141/4, Fax: (0221)427-1537.
E-mail: direccion@cidepint.gov.ar, anelpire@cidepint.gov.ar

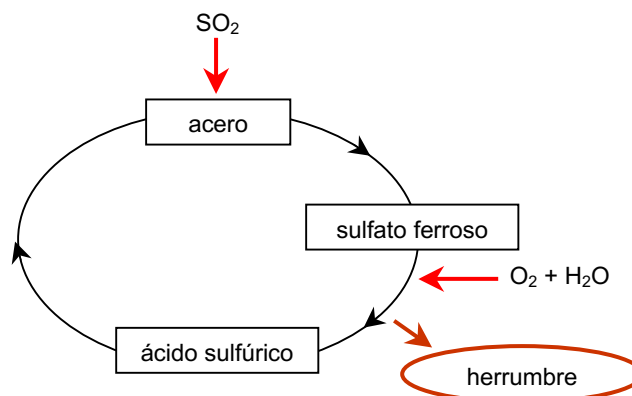
Figura 2- Proceso cíclico de formación de herrumbre en atmósferas contaminadas con SO_2

En la **Figura 2** se presenta un esquema simplificado del proceso de corrosión del acero en ambientes contaminados con SO_2 . Este último se combina con la capa de herrumbre depositada sobre la superficie del metal y da lugar a la formación de sulfato ferroso que, en presencia de oxígeno y agua, forma más herrumbre y ácido sulfúrico que a su vez reacciona con el acero para dar nuevamente sulfato ferroso. Tomando en cuenta que el ácido sulfúrico se regenera con el consumo de agua, la corrosión del metal dependerá del período de humectación superficial. Por otro lado, en atmósferas con alta humedad, la velocidad de corrosión es directamente proporcional al nivel de contaminación de la aquélla.

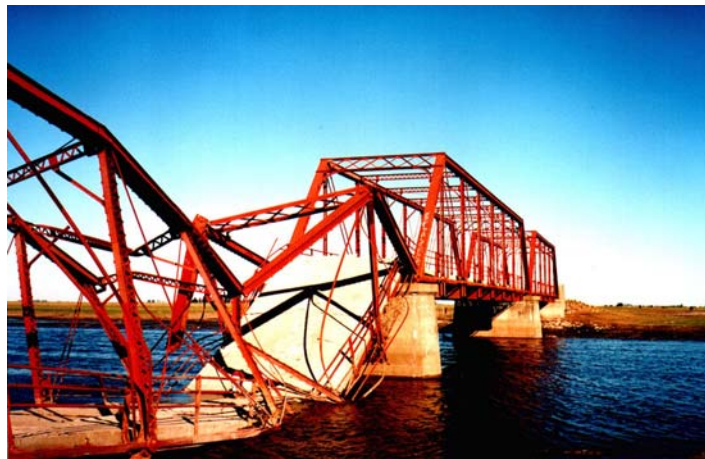
Figura 6 – Estructura colapsada del puente emplazado sobre el río Samborombón

Relevamientos recientes del estado de algunos puentes de hierro construidos en la provincia de Buenos Aires entre 1870 y 1950 permitirán analizar las posibles patologías que pueden presentar estas estructuras. En la **Figura 6** se presenta la estructura colapsada de un puente de hierro forjado construido en 1905, ubicado sobre el río Samborombón en la ruta 59 a 15km de la Estación Gándara en el Partido de Chascomús. Si bien la atmósfera a la cual estaba expuesta la estructura resultaba poco agresiva, el origen del desastre fue el fallo por corrosión de un tensor de la estructura resistente del puente. La pieza mencionada era, originariamente, una barra cuadrada de acero de 26mm de lado, con un ojal en el extremo de encastre al soporte de la viga. La **Figura 7** pone en evidencia el alto grado de deterioro por corrosión sufrido por ésta en la zona del ojal. Dada su ubicación en la estructura (**Figura 8**) y la geometría de la zona de anclaje, la degradación pudo ser motivada por la formación de rendijas que facilitaron la acumulación de tierra y agua y el desarrollo de un proceso de corrosión por aireación diferencial.

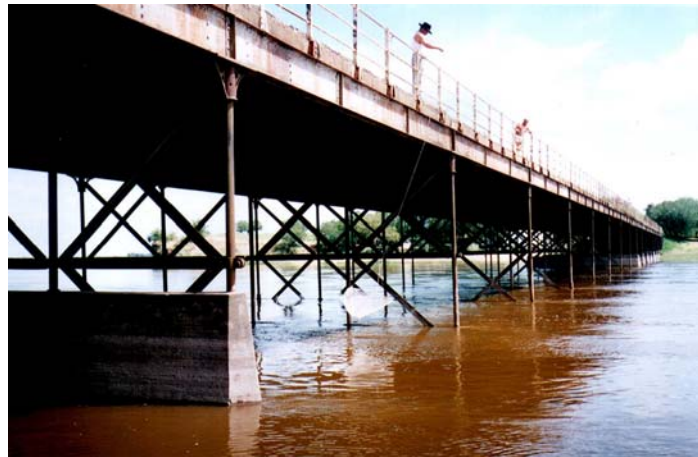
Figura 9 – Vista actual del puente La Postrera sobre el río Salado

Datos históricos indican que en 1895 tuvo una reparación importante, especialmente en los taludes de tierra y, más recientemente, debido al avance de la corrosión, se reforzó la vinculación de los pilotes con tabiques de hormigón. El estado actual de la estructura se muestra en la **Figura 9**. Un relevamiento realizado en el año 2001 permitió determinar que la mayor amenaza que sufre la estructura es debida al efecto conjunto del desarrollo de corrosión en el sistema de arrostre de los pilotes y a la ausencia de control de carga, ya que no existe restricción alguna. Por otra parte, la permeabilidad de la calzada es otro problemas a resolver en su conservación y puesta en valor.
