RETROSPECTIVA CONSTRUCTIVA E HISTÓRICA DEL PANÓPTICO DE IBAGUÉ, COLOMBIA

CIFUENTES SEGOVIA Mario Fernando

Universidad del Tolima Programa de Arquitectura

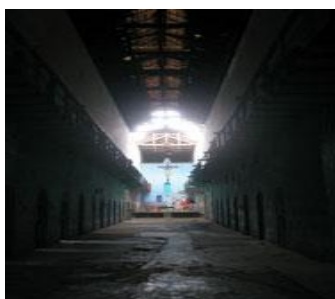
Fig.10 Estado del edificio antes de su restauración.

Respecto al proceso de restauración en el inmueble del Panóptico y casa del Alcaide se procede a la siguiente descripción mostrándose su intervención y metodología de la obra, desde el planteamiento resumido de su historia hasta el estado actual de la construcción (Fig.10). Esta breve descripción nos indica que ambas edificaciones ameritan de un proceso de intervención adecuada, metodológica y pertinente para conservar su lenguaje original arquitectónico y constructivo, sugiriendo dar continuidad a la obra de restauración hasta el final, ya que su comportamiento obliga de un cuidadoso proceso de intervención y un estudio preciso en las características arquitectónicas y de sus sistemas constructivos que en ellas contiene, para lograr el objetivo de conservar y mantener el conjunto arquitectónico como hecho patrimonial permitiendo su estabilidad, seguridad, funcionalidad y durabilidad destinado al nuevo uso propuesto (Fig.11).

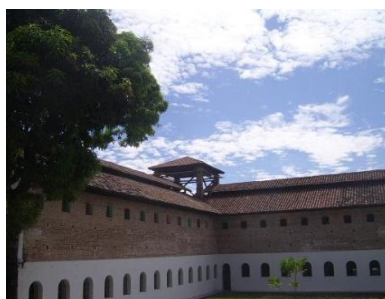
Fig.11 Edificio restaurado.

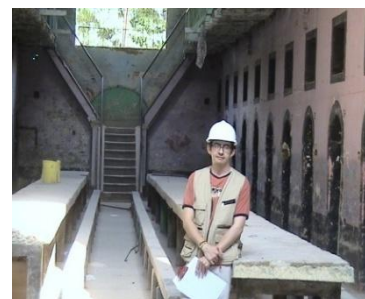
Fig.12 Proceso de intervención pabellón testimonial.

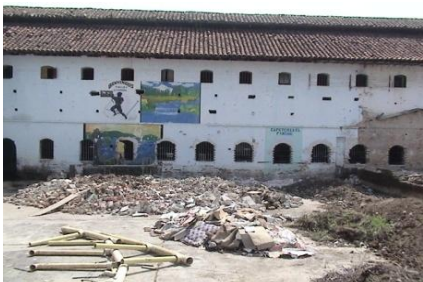
Fig.13 Liberación construcciones anexas.

Desde la cimentación, el inmueble se asienta sobre una cama de cimientos y sobrecimientos en piedra zonga y media zonga respectivamente, donde en los patios 3 y 4 sobresalen del suelo con un interesante manejo de aparejo de sus piezas solucionando la inclinación del terreno; en el tiempo de ejecución se realizaron actividades de liberación, recuperación y protección de las piezas del sobrecimiento que se muestran a la vista en las alas este y norte donde es importante tener en cuenta que aún falta el trabajo de recalces mejorando así su aspecto como principio en la subestructura. Siguiendo con los pisos en tablón de Gres al interior del edificio Panóptico, fueron recuperados e instalados bajo un estudio y liberación realizados en el desmonte de los pisos que antes el edificio contenía pero que no eran pertinentes a la época ni al conjunto arquitectónico; se procede entonces a instalar este tipo de pisos, contemplado en el proyecto, para dar homogeneidad en el interior de toda la edificación. Al igual que los pisos de las celdas, para mantener la memoria en cada una de ellas, se realizaron superficies en cemento afinado para lograr cierta rusticidad a los ambientes dado que en tiempos anteriores el piso era a base de tierra y sin ningún tratamiento. Finalmente se plantea una cámara de ventilación alrededor del edificio para evitar daños provocados por la humedad y conservar por mucho la estructura muraria que en ella se asienta.

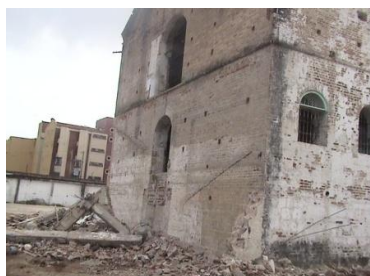
Fig.14 Liberación volúmenes no originales.

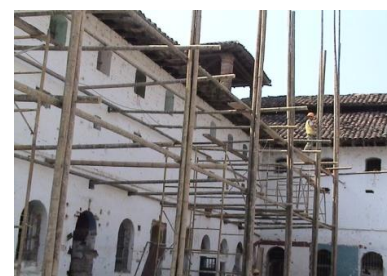
Fig.15 Instalación estructura de sobre-cubierta.

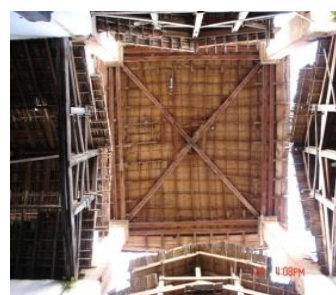
Fig.26 Estructura Cimborrio.

La parte correspondiente a la cubierta en cercha rey compleja en Abarco de Río (Fig.24), es la que presenta mayor problema en su estructura; durante su ejecución se procedió hacer todo el desmonte de piezas desde las tejas hasta el cambio de maderas que se encontraban en mal estado (Fig.25), sin olvidar que en las alas este y norte del edificio estas poseían sobre sus estructuras una torta de concreto de 8 cm, observándose en algunas piezas aplastamientos, pérdidas en su capacidad de soporte, pandeos y flectaciones y donde se requiere hacer un cuidadoso proceso de liberación y recuperación. En estas piezas nuevas junto con las originales que tenían buen aspecto se procedió a la respectiva inmunización e instalación de las mismas junto con reforzamientos en material metálico para su estabilidad y seguridad, luego se continuó con el montaje de la caña brava como pieza original de toda la estructura, sin olvidar que la anterior se encontraba totalmente aplastada y afectada en toda el área de la cubierta; es así que se procedió a su respectiva instalación ya que esta sirve de soporte para la ubicación de la teja de barro, donde se recuperó en un 50% de la cubierta total. Es importante destacar el logro con la instalación del reforzamiento metálico del crucero, donde antes se observaba cierta inestabilidad a partir de los pilares encontrados en el cimborrio logrando la seguridad del mismo y configurando mejor su compleja estructura de madera en la cubierta (Fig.26).Respecto a los daños, es importante darle un control contra la intrusión de animales por medio de anjeos y mallas y así evitar que dichos agentes no ocasionen daños en la estructura, aplicar inmunizaciones contra xilófagos y la protección en cada una de sus piezas, verificando su seguridad y conservación.

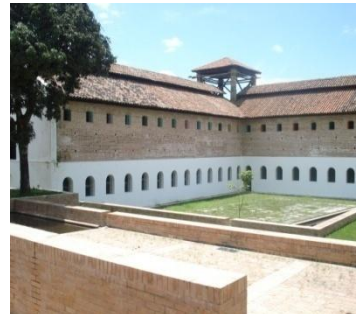
Fig.30 Vista estado actual edificio restaurado.

Una óptima y pertinente intervención de una edificación de gran envergadura como el Edificio Panóptico sin olvidar la Casa del Alcaide y el Portal de Acceso, hacen de esta obra una de las más insignes representaciones de arquitectura carcelaria a nivel mundial, el excelente manejo de sus materiales, el cuidadoso trabajo metodológico de su proceso, la entrega impecable del proyecto hacen de él una estructura digna de exponer y presentar a todas las generaciones venideras donde crearán conciencia y reforzarán sus vínculos mas arraigados con la cultura, el arte y los valores sociales (Fig.30).
