**EL ESTUDIO DE DIAGNÓSTICO DEL PALACIO ORTIZ BASUALDO,  
SEDE DE LA EMBAJADA DE FRANCIA EN ARGENTINA**

El objeto de la ponencia es presentar la metodología llevada adelante para el desarrollo del Estudio de Diagnóstico del Palacio Ortiz Basualdo, Sede de la Embajada de Francia en Argentina y exponer los resultados obtenidos.

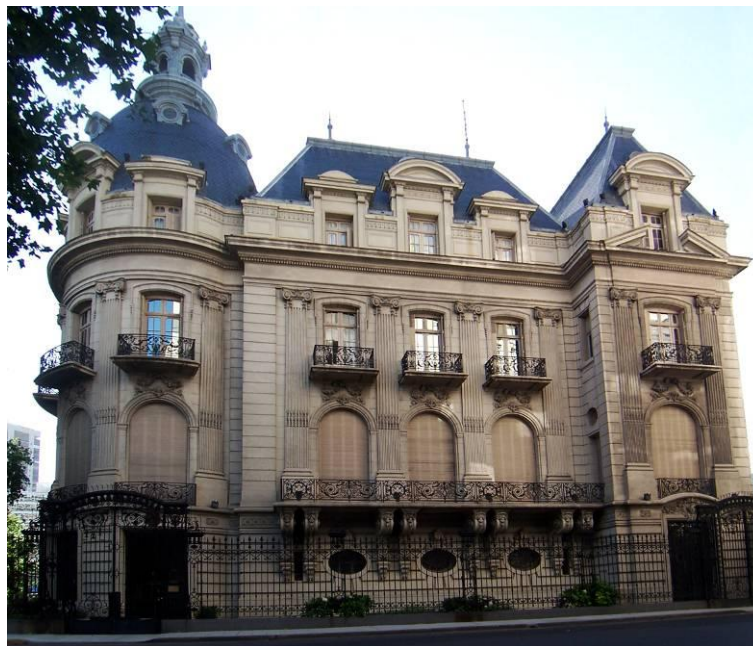
**Figura 2 – El Palacio Ortiz Basualdo, fachada sobre calle Arroyo. Fuente: F. García Zúñiga**

El proyecto de la Residencia Ortiz Basualdo responde en gran medida a los preceptos de la tipología desarrollados en el apartado anterior, aunque su composición y situación en lote en esquina como edificio semiexento, presenta algunas variantes con relación al modelo, acercando su disposición a un híbrido entre el *hôtel privé* y el *château* dentro de un entorno urbano. El edificio está levemente retirado de la línea municipal a partir de unos pequeños jardines a los que se llega atravesando la verja perimetral y se ingresa al cuerpo principal del edificio. Como en la mayoría de los ejemplos de la tipología en Argentina, no se recurre al semisótano como primer planta de servicios sino que la misma se encuentra a nivel de la vereda, por lo que se eleva el nivel principal a un primer piso. El esquema compositivo se basa en un tridente de ejes, en el que el intermedio forma la bisectriz del ángulo que envuelve a la residencia [3].
