**A CONTRADIÇÃO DE UMA COBERTA DE PALHA PARA PRESERVAR
UM FORNO DE CAL EM VILA VELHA – ITAMARACÁ – PERNAMBUCO -
BRASIL**

Terezinha de Jesus Pereira da Silva (1); Marcos Germano dos Santos Silva (2)

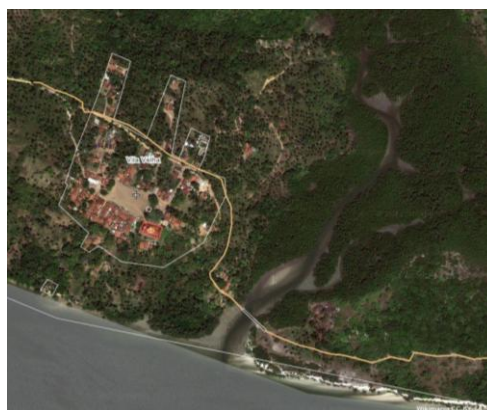
Figura 3 – Traçado atual do povoado [16]

Conforme dados do IBGE [14] existia registro, em 1526, de que se celebrava missa na capela de Nossa Senhora da Conceição. A localidade era conhecida pelo nome da capela. O traçado do povoado também foi registrado por Frans Post, no livro de Barleus, o qual ainda permanece com o mesmo espírito do traçado primitivo, Figuras 2 e 3.

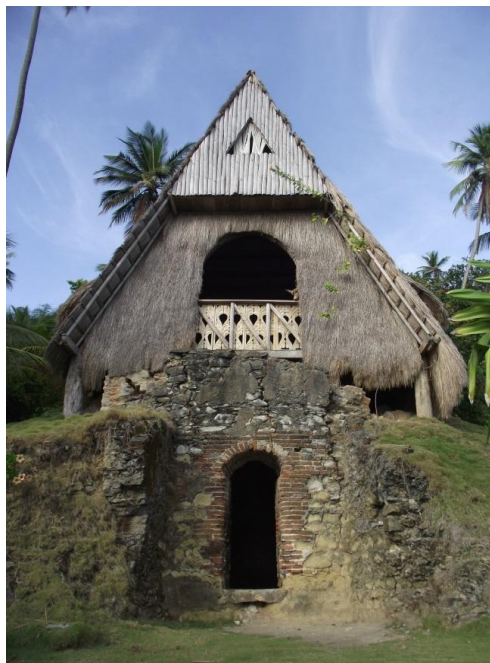
Figura 4 – Ruína do forno de cal com cobertura [18]

A iniciativa do Senhor Ednildo de criar uma cobertura, para o forno de cal mais conservado, surgiu das constantes limpezas para retirada da vegetação que nascia frequentemente desagregando as pedras e os tijolos. Assim, em 1990, criou um cobertura para o forno. Após 7 anos houve um incêndio na mesma, em 1997. Em 2003, decidiu reconstruir a cobertura de modo que os espaços gerados pela cobertura pudessem: abrigar os visitantes, amostras do artesanato, culinária local, os achados arqueológicos (caquinhos) ver Figuras 4 e 5, além do casal de cuidadores.

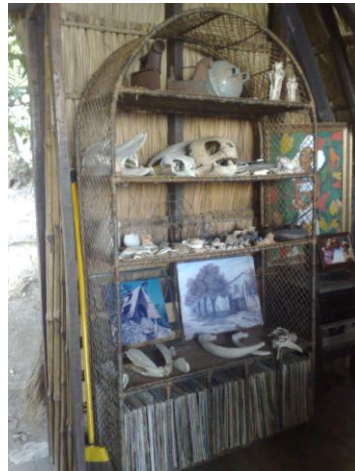
Figura 5 – Estante com achados arqueológicos [19]

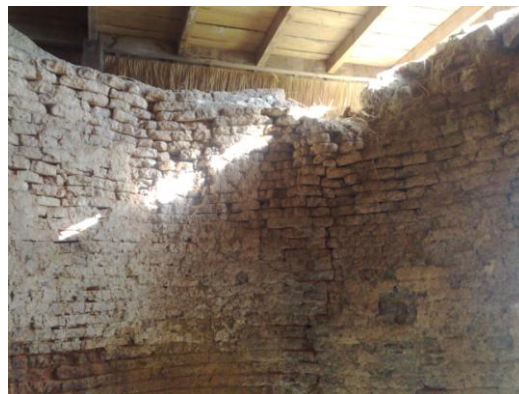
Na criação da cobertura o Senhor Ednildo teve como preocupação que a mesma não afetasse a parede circular do forno de cal, assim gerou uma estrutura de madeira para a proteção, que, praticamente, fica solta do forno, ver fig.6. Por outro lado, ele não construiu uma cúpula ligada à parede do forno, por achar que seria uma intervenção que poderia afetar a caieira e dentro da sua percepção os elementos históricos não devem ser mexidos. O Senhor Ednildo mostrou fotos das condições precárias que o forno se encontrava, antes da cobertura executada por ele, bem como a solução da proteção anterior, que pegou fogo, a qual considerava mais bonita.

Figura 6 – Vista interna do forno [20]

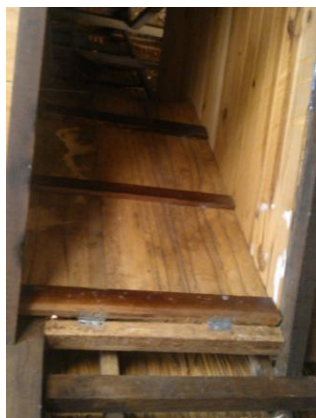
O acesso ao segundo piso é feito por uma escada tipo Santos Dumont. Tal piso possui um alçapão que funciona como porta para este pavimento, ver Figura 9. A estrutura da cobertura também possui alguns tirantes, em forma triangular, combatendo os movimentos dos esforços da estrutura.

Figura 9 – Alçapão de acesso ao segundo pisos do forno de cal [26]
