IMPORTANCIA DE LOS INFORMES DE ESTADO DE CONSERVACIÓN Y DE INTERVENCIÓN EN LAS TAREAS DEL RESTAURADOR

INTERVENCION DEL CONJUNTO DE VITRALES PERTENECIENTES A LA FUTURA SEDE DE LA AUDITORIA GENERAL DE LA NACION

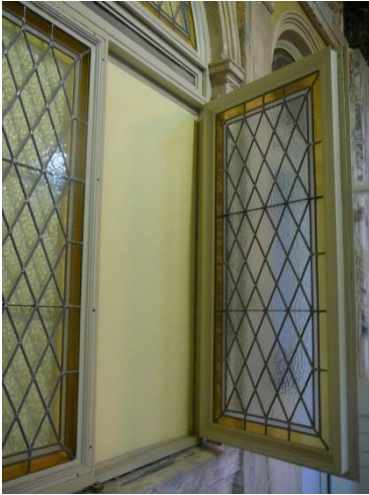
Vitral de reposición de faltante con vidrio translúcido y pared de fondo intervenida

Para reposición de vidrio para paños faltantes la resolución tomada fue otra ya que se presentó una particularidad que nos permitió dar una solución diferente. Los paños faltantes en este Salón eran 6, 2 paños rectangulares con rombos de ventanas de estructura metálica, 2 paños chicos superiores con rombos de puertas de madera, 1 paño grande inferior con rombos de puerta de madera y 1 paño grande de círculos de puerta de madera. Después de evaluar varias opciones entre ellas, la reposición de vidrios (para vidrio limón) de piezas de distinto color pero igual valor o piezas del mismo color y diferente valor, se hicieron pruebas utilizando vidrio de igual textura pero incoloros, (martelé translúcido). Esta opción fue posible, dado que no existía planta de ubicación de los paños pudiendo ubicar los paños faltantes en lugares que presentaban, por detrás, una pared, es decir paños cegados. Fue coloreada la pared con el color limón y al superponer el paño se visualiza como vidrio amarillo limón. Es fácilmente distinguible, al abrir las ventanas o puertas claramente no es amarillo limón, es translúcido y al cerrarla la intervención que se le hizo al entorno, tiñe al vitral del color deseado. El resto de los vidrios que participan del vitral no se ven afectados por este color detrás.

Un caso particular revestía una sola de las puertas, que se encuentra en lugar visible, también en este salón y que tiene una pared por detrás pero no pegada al vitral como sucedía con el resto, sino que se encuentra a unos metros de ella. Los vitrales presentan una característica que no tienen otros materiales y que está relacionada con su translucidez. Esto hace que la incidencia de la luz condicione mucho la apariencia del vitral. La manera en que recibe la luz, permite una resolución tan radical como la de poner vidrios sin color ya que no es una luz directa, como sucede con la mayoría de los vitrales del edificio.

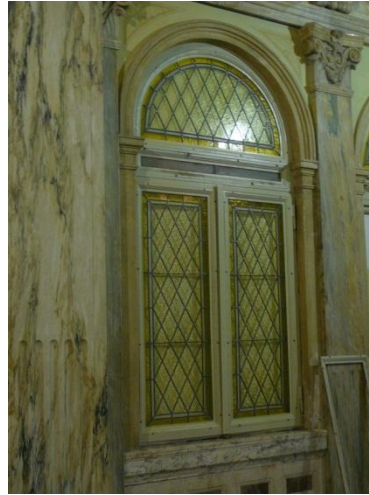
Convivencia de paños originales y paños de reposición con fondo intervenido. Arco de medio punto original, paños rectangulares reposiciones.

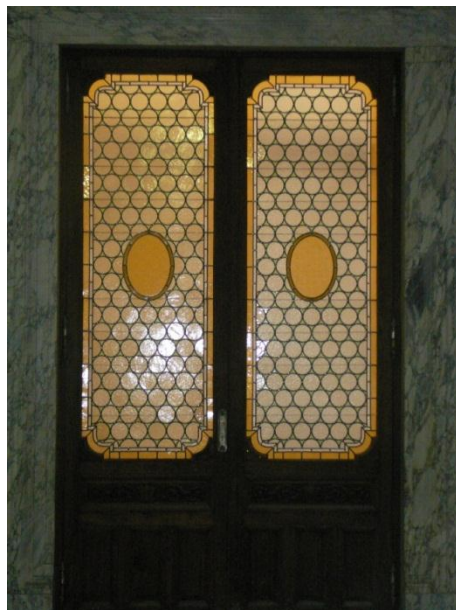
Paño de la izquierda original con vidrios amarillo limón
Paño de la derecha reposición con vidrios translúcidos
