LA “RECUPERACIÓN INTEGRADA” PARA LA CONSERVACIÓN DEL PATRIMONIO CULTURAL

El caso de estudio: la "Locanda di San Martino "en los Sassi de Matera (Italia)

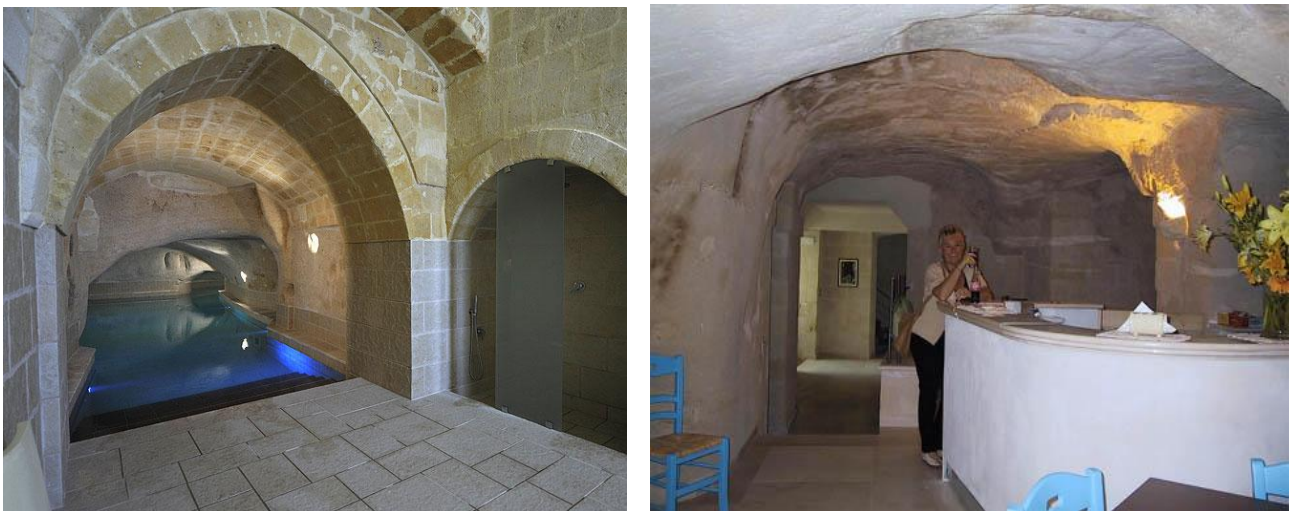
Figura 4 - Nueva impostación distributivo-funcional entre del carácter original de la unidad

La ramificación y extensión de la zona de intervención muestran una complejidad del problema de la urbanización y de la tecnología de los equipos, a pesar de que la distribución espacial y las características tipológicas de los ambientes se prestan más fácilmente a tales modificaciones [6]. De hecho, la conservación, a nivel distributivo-funcional (Fig. 4), del carácter original de la unidad autónoma, descomponiendo la globalidad de este sistema, que se reduce a la suma de las unidades individuales, permite la creación de un ambiente con características de tipo morfológico que derivan de la planta original pero que, con una serie de adiciones y equipos, hacen posible nuevamente el uso de estas unidades, dando lugar así al proceso de "recuperación integrado" descrito anteriormente.
