AREQUIPA , PATRIMONIO CULTURAL DE LA HUMANIDAD, RECUPERACION Y PUESTA EN VALOR DEL CENTRO HISTORICO- TAMBOS

RESUMEN

Tambo de la Cabezona

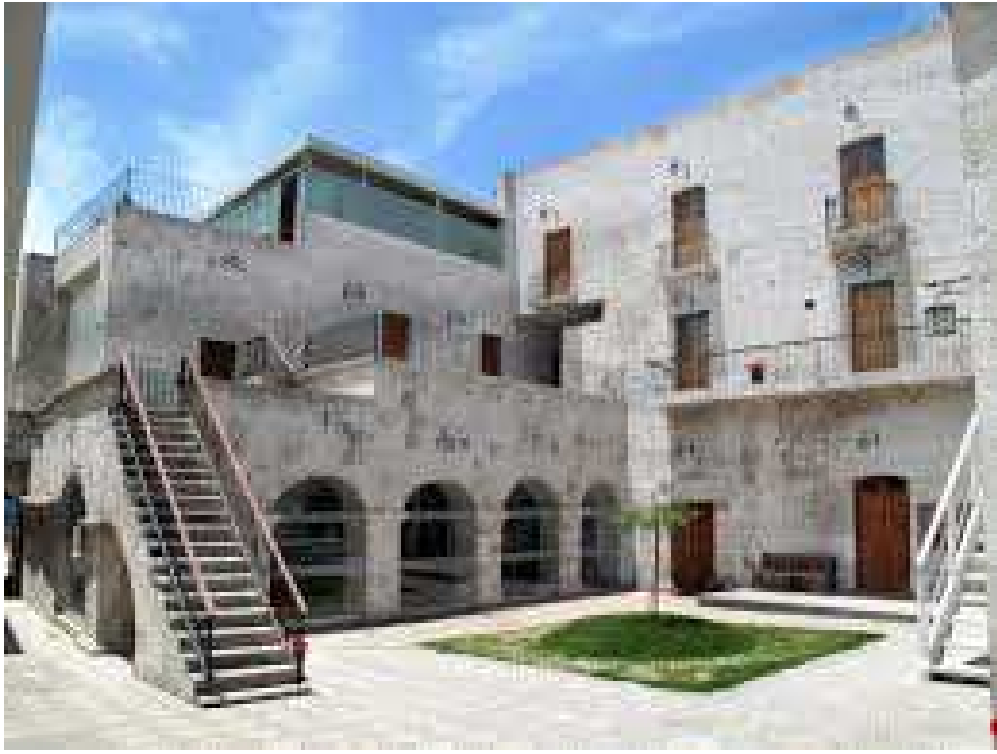
Figura 3: El Después del Tambo de la Cabezona.

Se pudo recuperar, la arquería del segundo patio, la cual fue tapeada, por uno de los inquilinos, se retiró el revoque de cal y yeso en su totalidad, se liberó los ambientes que se encontraban en los patios, siendo reubicados el interior de las viviendas, se recuperaron los balcones, limpieza de muros, techos, consolidación de algunos muros portantes, consolidación de grietas y fisuras.

El proyecto articuló todo el espacio arquitectónico, constructivo, socio económico, se articularon los dos patios a través del Chiflón que comunica a ambos, se recuperó una arquería en el primer patio.
