**DIAGNÓSTICO E ANÁLISE DAS PATOLOGIAS DA EDIFICAÇÃO E  
COLEÇÃO: Centro de Referência Audiovisual de Belo Horizonte –  
CRAV**

**CAMARGOS, Camilla Maia Henriques (1); FERREIRA, Carolina Concesso (1)**

*(1) Graduandas em Conservação e Restauração de Bens Culturais Móveis, Escola de Belas Artes da Universidade Federal de Minas Gerais - MG/Brasil  
camillahmc@ufmg.br; carolinac@ufmg.br*

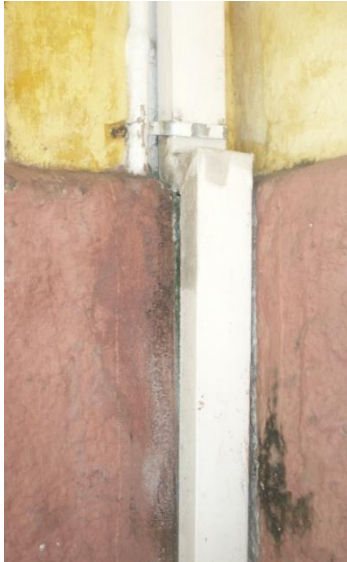
**Figura 3 - Manchas de umidade próximas às calhas. Foto: Camilla Maia**

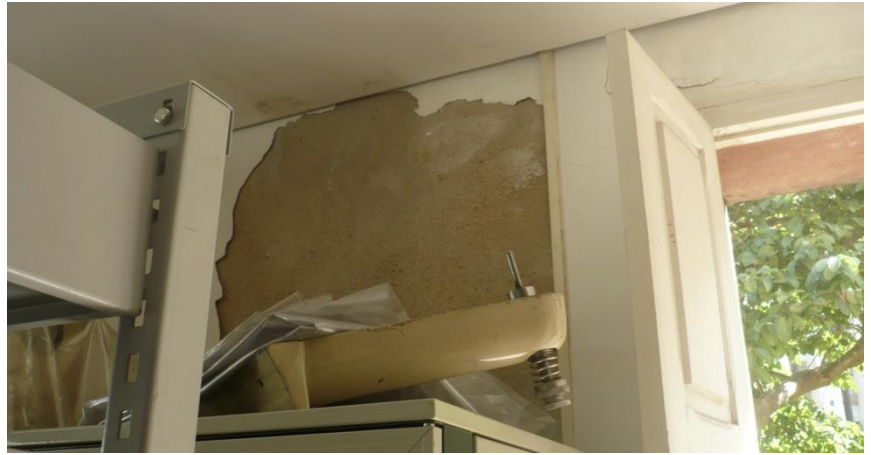
**Figura 4 - Eflorescência de sais em um cômodo da instituição. Foto: Camilla Maia**

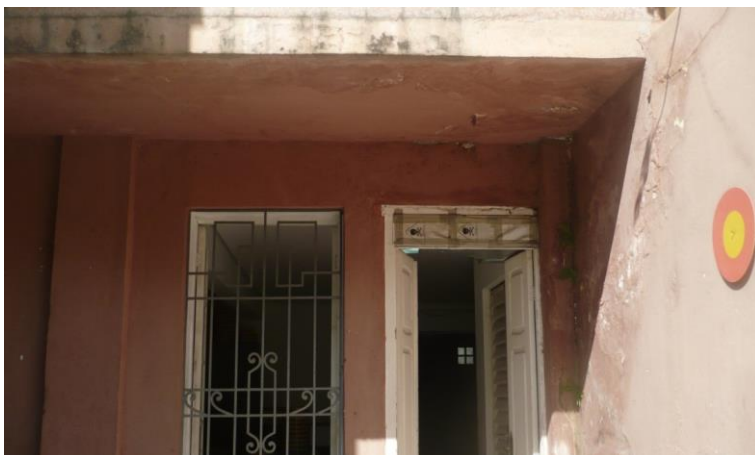
A incidência de radiação solar direta dentro de algumas salas do prédio também se apresenta como um problema para a rotina da instituição, como demonstra a Fig. 5. Tal fator é agravado pela falta de vidros nas janelas, o que dificulta a proteção do prédio contra a incidência de radiação UV por meio de película solar anti-UV.

**Figura 5 - incidência de radiação solar direta. Foto: Camilla Maia**
