LIBS Y LIMPIEZA CON LÁSER APLICADA A LA CONSERVACIÓN DE OBJETOS RESCATADOS DE LA CORBETA HMS SWIFT

Utilizando la técnica LIBS (laser induced Breakdown spectroscopy), en este trabajo se ha identificado la composición de ocho piezas de metal rescatadas de la corbeta, a fin de poder aplicarles los tratamientos de conservación adecuados. Asimismo se ha realizado la limpieza láser de algunos de esos objetos, en particular hebillas y piezas de plata.

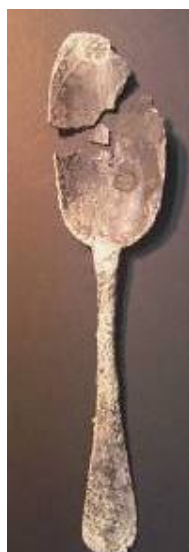
Cuchara 194

Figura 5. Cuchara N° 194 y espectro LIBS con líneas características de los elementos constitutivos. Material: Peltre trifle

Es importante mencionar que los elementos tales como Sn, Cu, Pb y Zn aleados conforman un metal denominado Peltre, de color blanco grisáceo. El elemento mayoritario del Peltre es el Estaño (Sn) y el agregado de mayor o menor proporción de Cobre (Cu), Plomo (Pb) y otros elementos esta relacionado con la dureza requerida por el tipo de pieza. Dependiendo de las proporciones de estos elementos y del tipo de aplicación se reconocen varios tipos de Peltre. En el caso de cubiertos y vajilla se identifican dos tipos:

- Peltre Fino: Compuesto de 96-99% de estaño y 1-4% de cobre. Utilizado en vajilla fina
- Peltre Trifle: Compuesto de 92% de estaño, 1-4% de cobre y más del 4% de plomo. Utilizado en cubiertos y vajilla rustica.

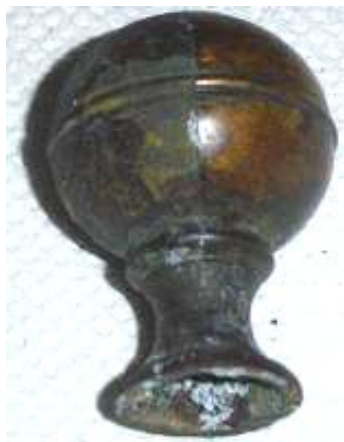
Perilla

Figura 9. Perilla: espectro sustrato

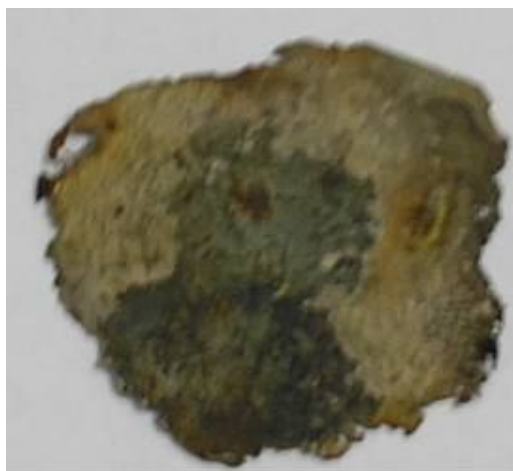
Pieza irregular

Figura 10. Pieza irregular: espectro sustrato

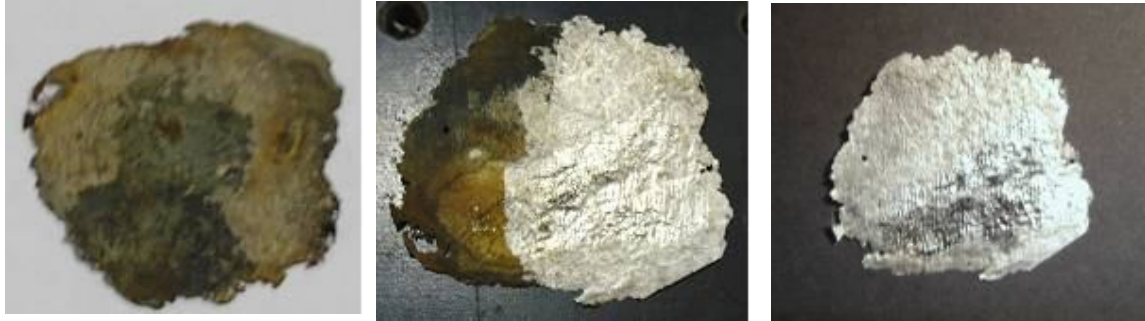
Objeto: pieza irregular de Plata

Figura 11. Limpieza con láser de pieza irregular de plata. a) antes de la limpieza. b) limpieza parcial. c) Pieza limpia.

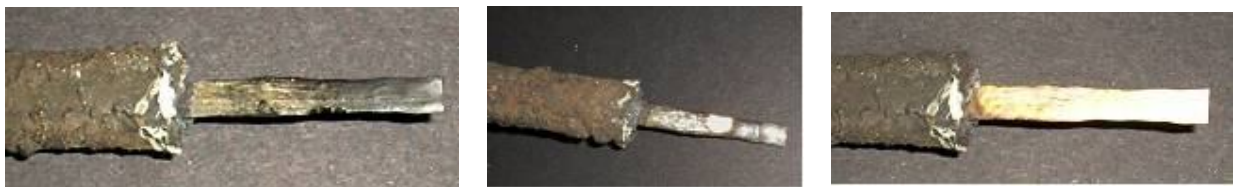
Objeto: Mango interior cuchara

Figura 13. Limpieza con láser de estructura interior del mango de la cuchara a) antes de la limpieza. b) limpieza parcial. c) Pieza limpia.
