# ESTUDIO TECNICO-ECONOMICO PARA LA RESTAURACION Y PUESTA EN VALOR DE LA ESTACION CENTRAL HIDRAULICA DEL PUERTO LA PLATA

Laboratorio de Entrenamiento Multidisciplinario para la Investigación Tecnológica – LEMIT  
Calle 52 E/121 y 122. Tel. 483-1141/44 – E-mail dirección@lemit.gov.ar

*Relevamiento de patologías. Recomendación de procedimientos y técnicas para su reparación.* Ings. Luis P. Traversa y Fabián H. Iloro. Tcos. Néstor H. Russo y Sebastián O. Marquez. CIC-LEMIT.

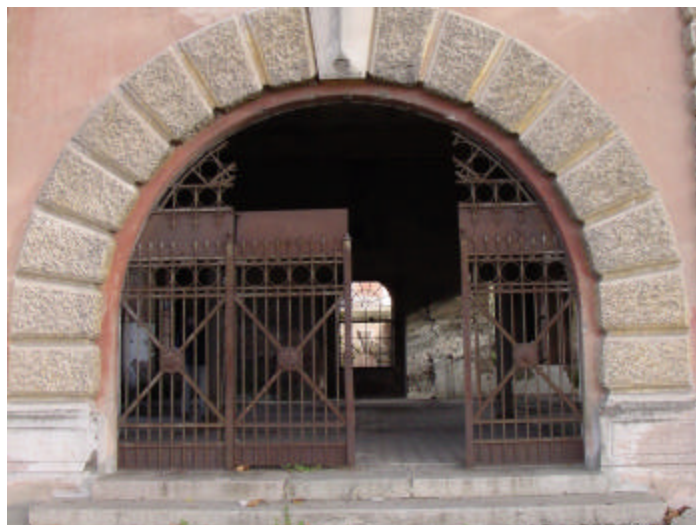
Fig. 9. Puerta de acceso

**Aberturas.** El edificio tiene en el ingreso principal un portón de hierro (Ver fig. 3.), con una de sus cuatro hojas desmontada (depositada en el hueco correspondiente al acumulador ubicado en la torre derecha); en cada lateral y a la altura de la Sala de Calor, posee una puerta metálica. En su perímetro hay ventanas de hierro, carentes de vidrios, en algunas de las cuales faltan los elementos divisorios. En todos los casos se observan procesos iniciales de corrosión que todavía no comprometen significativamente las secciones de las piezas que conforman las aberturas ni los marcos de las ventanas y de las puertas.
