PRESERVACION DE MATERIALES EN LA CATEDRAL DE LA PLATA

Intervención en: Mampostería de ladrillos, componentes ornamentales y elementos metálicos.

García, G. R.

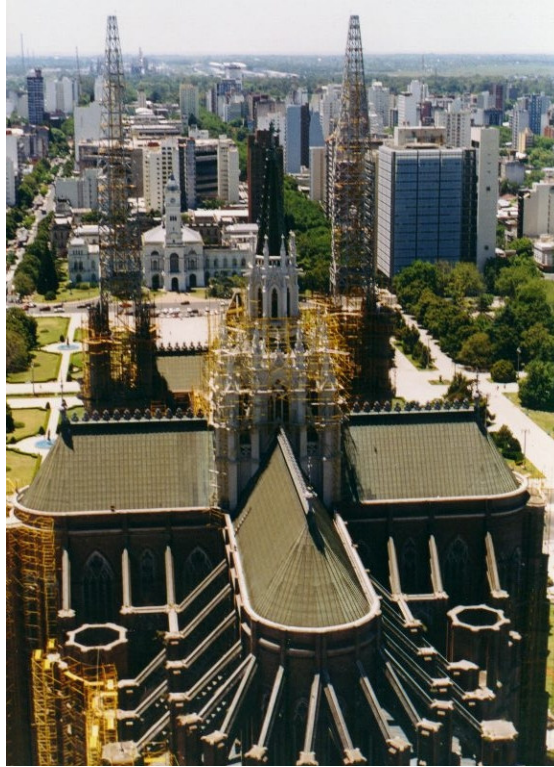
MAMPOSTERIA DE LADRILLOS

La misma no debía alterar el código expresivo del edificio. Por lo tanto la investigación histórica previa se orienta al rescate de herramientas, mampuestos, y técnicas de ejecución originales. Con el apoyo del INTI. - Instituto Nacional de Tecnología Industrial - se analizan distintas muestras de mortero de asiento a los efectos de conocer su constitución, que resulta ser la siguiente cal aérea, agregado calcáreo - conchilla -, polvo de ladrillo y arena mediana, en proporciones diversas según la ubicación relativa de las probetas. El agregado, tanto sea conchilla o polvo de ladrillo triturado de una granulometría menor a 3 mm definía la textura y color de las diversas juntas. A los efectos de la definición de la apariencia superficial se ha respetado el criterio de asimilarla a las características generales del paño donde se produce la reparación. Variando para ello las proporciones de agregados inertes hasta obtener la muestra exacta para cada sector de fachada, una vez realizadas las pruebas in situ, se preparaba el material a usar en cada paño, embolsándolo de manera hermética hasta el momento de su aplicación definitiva. Se utilizó como emulsión ligante Sikalatex 91, con un consumo de 0.5 kg-m² por centímetro de espesor.

Respecto a los mampuestos faltantes, se indagó, hasta conseguir piezas similares, el criterio para establecer este rastreo a través de la historia, se basó en identificar los edificios públicos que según registros oficiales se hallaban en construcción en la época en que se materializaban las obras de la fachada principal de la Catedral, cruzar esos datos con las demoliciones producidas en los últimos años y seguir los pasos de las empresas que habían adquirido dichos rezagos. Así, muestras en mano, comparando en cada uno de estos depósitos hallamos los mampuestos necesarios, exactamente iguales a los utilizados en la fachada original. Dicho hallazgo nos permitió por añadidura hacernos de polvo de ladrillo del mismo origen.

En la intervención se debieron reponer ladrillos labrados manualmente a piqueta respetando el acabado de las piezas lindantes. Para ello se rastrearon datos en el Museo de la Catedral hasta obtener las herramientas con que se había trabajado originalmente, además del entrenamiento del personal que realizó dicha tarea.

Como filosóficamente hemos optado por no enfatizar las áreas de intervención, y a los efectos de evitar erróneas apreciaciones en futuros estudios arqueológicos, incorporamos la fecha de nuestra intervención en el mortero de asiento de los mampuestos recolocados, la misma se encuentra impresa en soporte plástico inalterable.

Finalmente se incorpora a la superficie una protección AGS -Anti Graffiti System - producto biodegradable a base de microceras vegetales, totalmente incoloro y reversible con aplicación de agua caliente a baja presión en el sector de contacto con el público. Y Sikaguard 700 S, hidrorrepelente a base de siloxanos en los sectores altos.

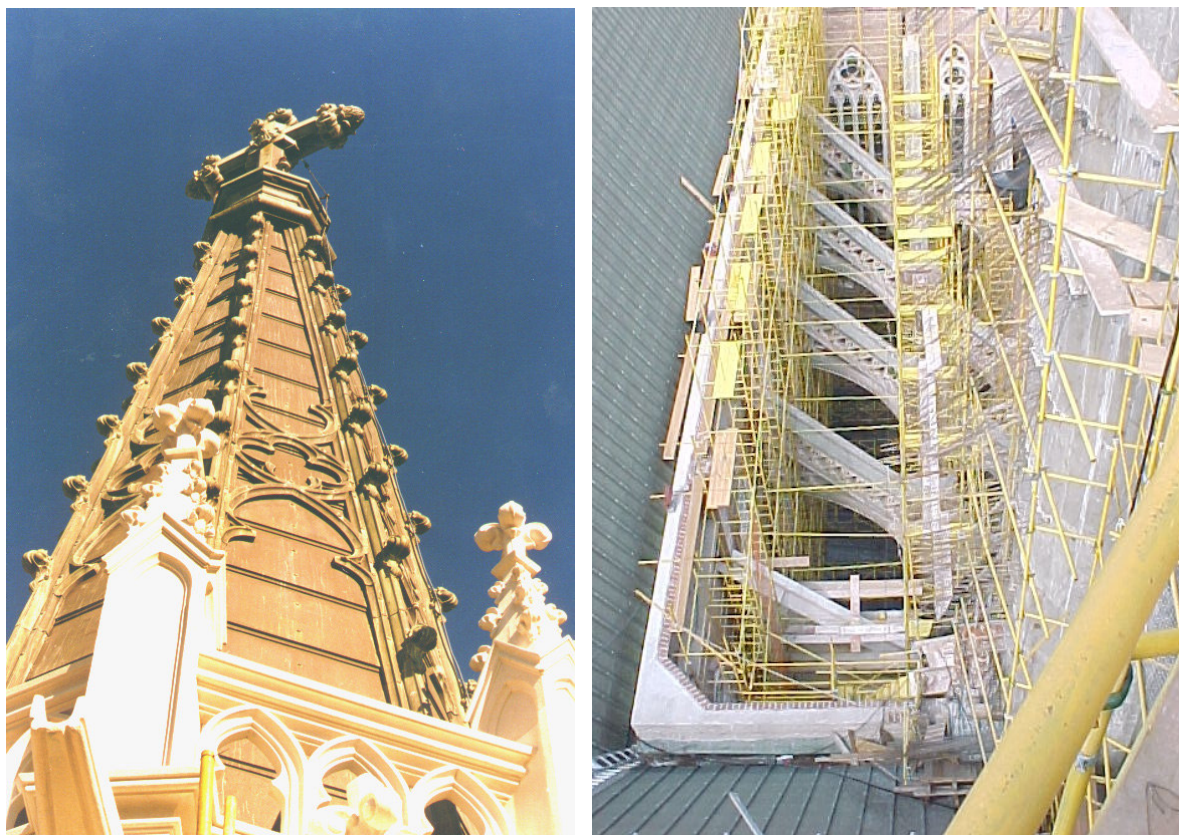
ELEMENTOS ORNAMENTALES Y METALICOS

El sector de aguja central, que a modo de probeta contenía todas las patologías del edificio, está constituido por una estructura metálica reticulada auto portante que incluye incluso el alma de la cruz de remate. Mampostería o mallas metálicas revocadas ofician de cerramiento, el conjunto se completa con ornamentos premoldeados o colados in situ y paramentos con terminación símil piedra.

El estado que presentaba el sector era gravísimo pues la degradación del material así como de la estructura metálica que debiera sujetarlo había llegado a límites intolerables. El símil piedra en parte, se disgrega al solo contacto, la armadura había perdido sección e incluso desaparecido por oxidación, generando la expansión y fractura de piezas ornamentales de gran porte que al caer arrastraban otras similares.

Se toman en cuenta las piezas existentes en obra como modelo para el moldeo correspondiente de los ornamentos faltantes o deteriorados, ejecutándolos con morteros similares a los que conforman los originales.
