IGLESIA ORTODOXA GRIEGA "SANTOS CONSTANTINO Y ELENA", BERISSO, ARGENTINA: RELEVAMIENTO DE PATOLOGÍAS

RESUMEN

En el marco de un estudio integral de templos de diversidad de cultos existentes en la Provincia de Buenos Aires, Argentina, se realizó el relevamiento de la Iglesia Ortodoxa Griega "*Santos Emperadores Constantino y Elena*", ubicada en calle 8 entre 164 y 165 de la ciudad de Berisso.

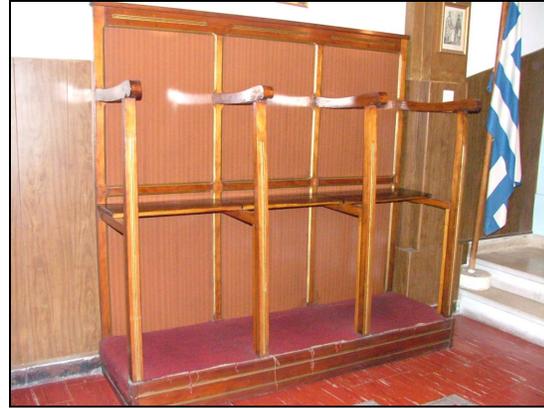
Fotografías 6 y 7. Revestimiento de los muros y sillería

Los muros poseen un revestimiento de madera reconstituida laminada de 1,50 metros que oculta humedades ascendentes (fotografía 6). La sillería es de madera (fotografía 7), destacándose el púlpito en el sector izquierdo, y el sillón principal utilizado por el Obispo.
